À FLEUR DE PIERRE

DIX ANS DE RESTAURATION DES PORTAILS À STATUES-COLONNES

Actes de la journée d'étude « Actualité des portails du premier art gothique »,
13 décembre 2018, INHA, Paris

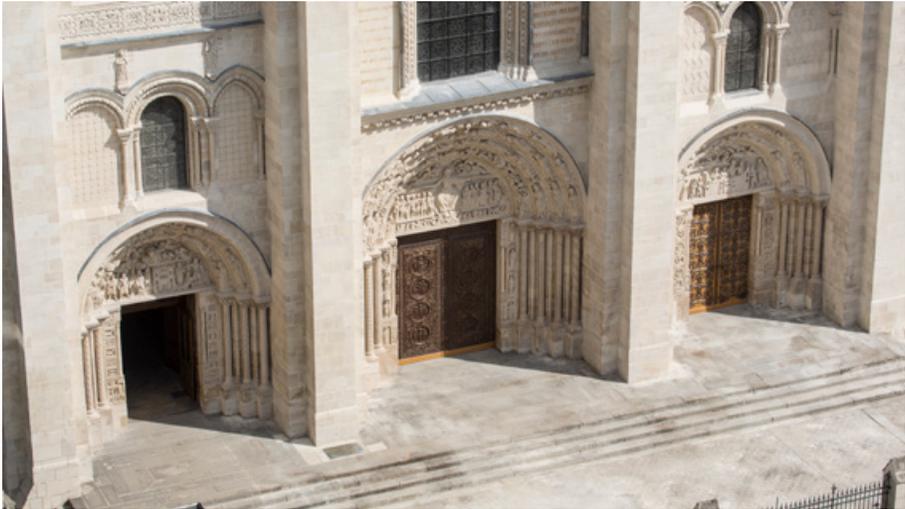
Fig. 1. Les trois portails de la façade ouest de Saint-Denis. Depuis 1812, la partie inférieure des portails est masquée par un perron de quatre marches. (© Photo Pascal Lemaître)

Défigurés – au sens strict du terme – à la demande expresse des moines en 1770, vandalisés par les révolutionnaires en 1793, puis restaurés dans le style néo-roman par l'architecte François Debret entre 1835 et 1840, les trois portails de la façade occidentale de l'ancienne abbatale de Saint-Denis restent parmi les œuvres les plus emblématiques de la production artistique sous l'abbatit de Suger (1122-1151)¹ (fig. 1).

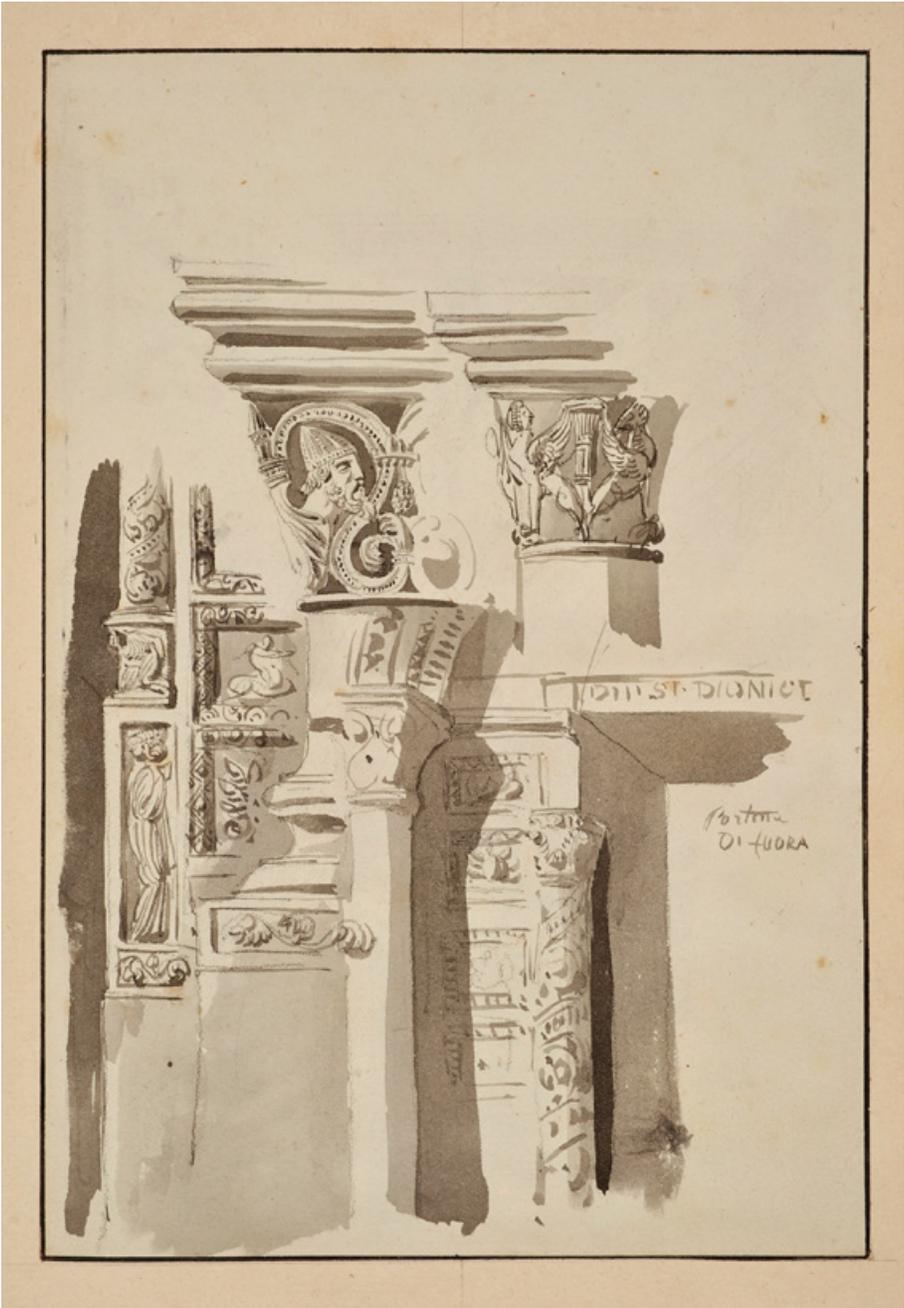
Fig. 2. Le portail nord, par Charles Percier, vers 1793. Le croquis du célèbre architecte et décorateur laisse reconnaître, à gauche, la partie inférieure du piédroit droit avec une base d'ébrasement dont le profil attique doit remonter à 1770. (Compiègne, musée d'Art et d'archéologie Antoine-Vivenel © musée)

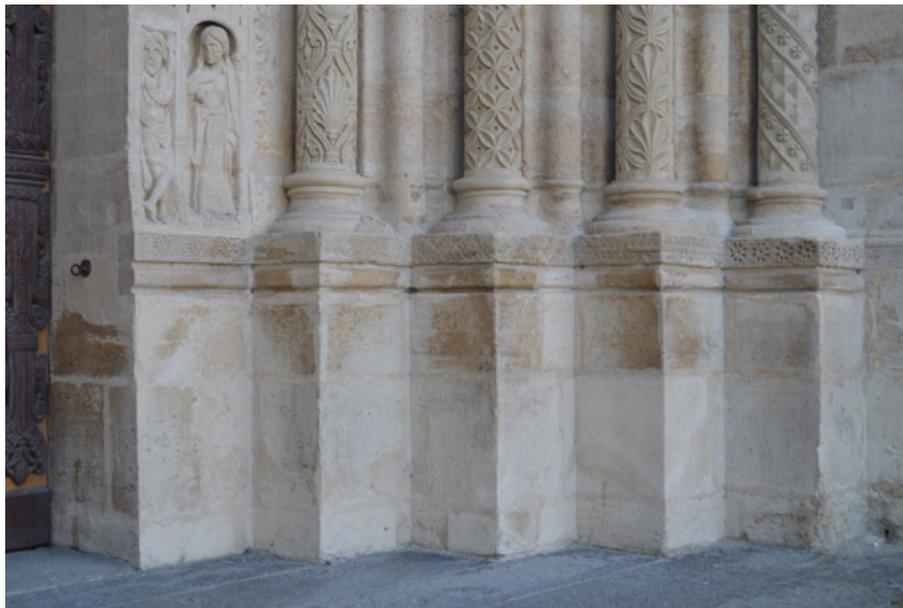
Fig. 3. Socle de l'ébrasement gauche du portail central. (© Photo UASD / M. Wyss)

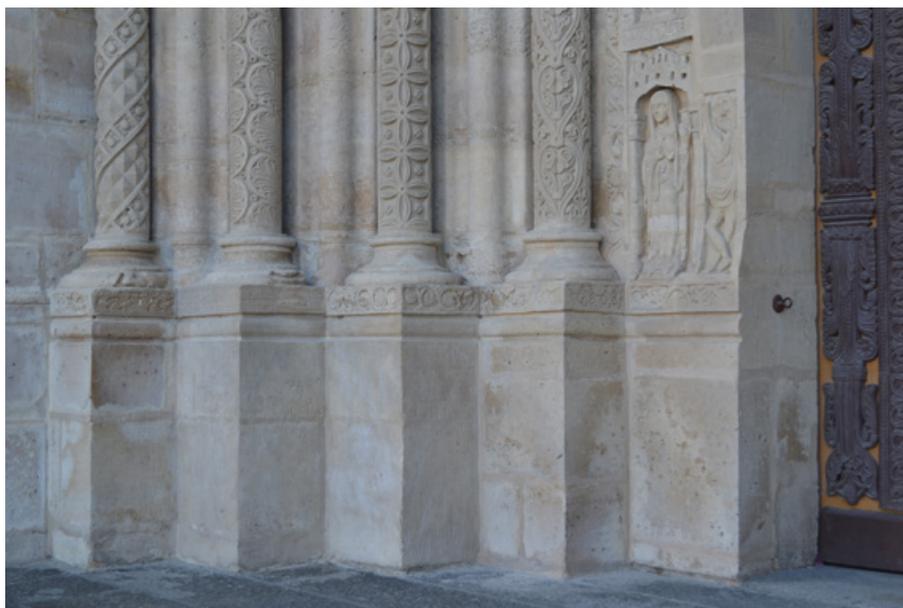
Fig. 4. Socle de l'ébrasement droit du portail central. (© Photo UASD / M. Wyss)

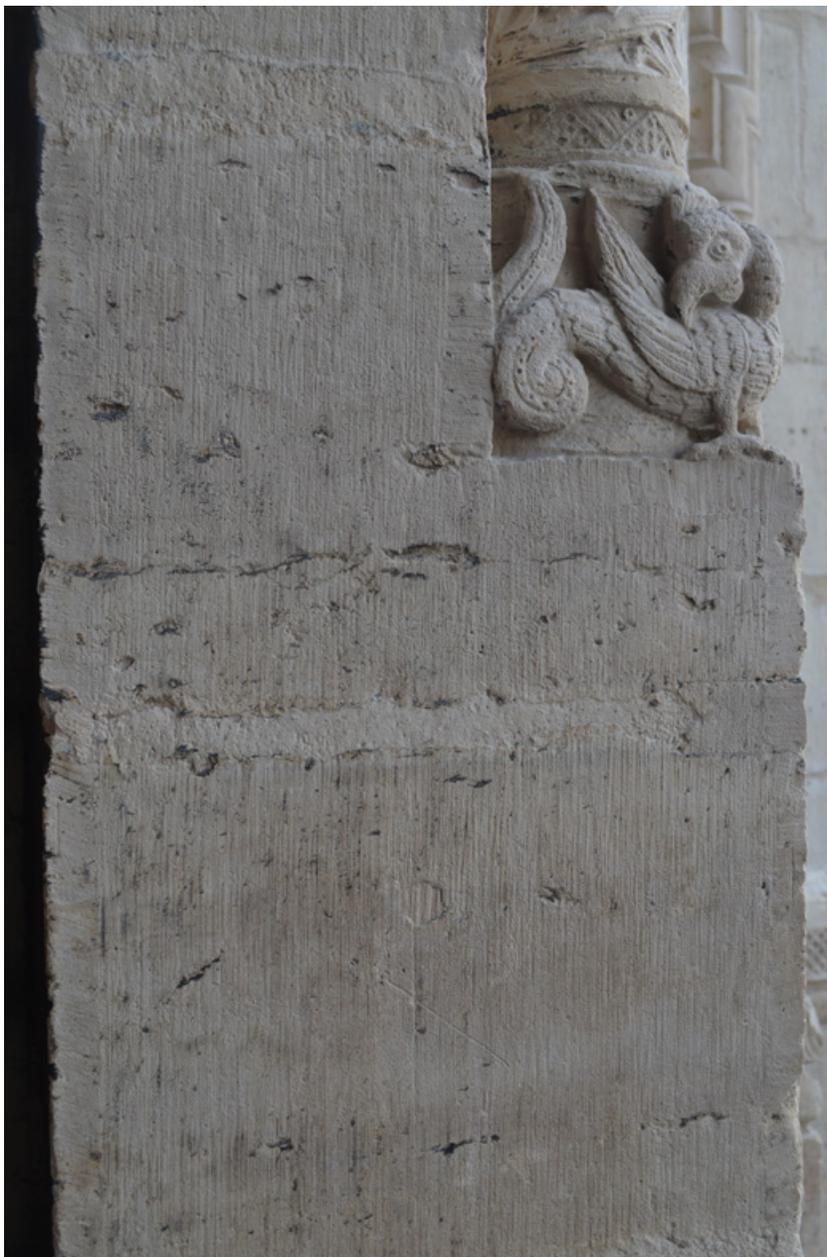
Fig. 5. Aspect du parement ravalé par Debret en 1840 sur le piédroit droit du portail sud.
(© Photo UASD / M. Wyss)

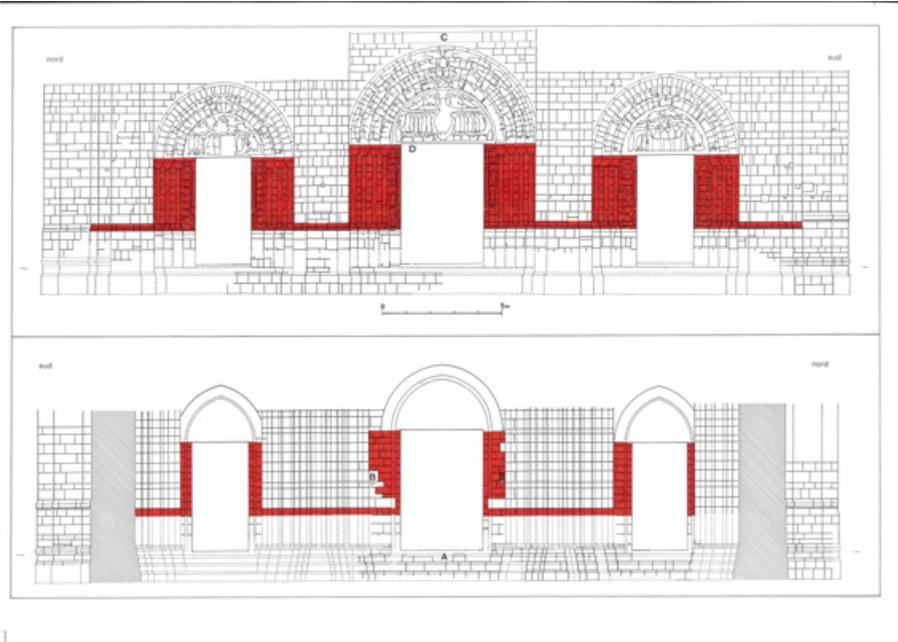
Fig. 6. Appareillage des trois portails sur les faces extérieure et intérieure. En rouge sont coloriées les assises de liais sculpté qui ont déterminé l'indépendance structurelle des ébrasements par rapport au gros œuvre. A : la brèche de l'ancien trumeau; B : les deux trous de boulins; C : l'élément monolithe de la corniche; D : rectification du tympan. (© Dessin UASD / M. Wyss)

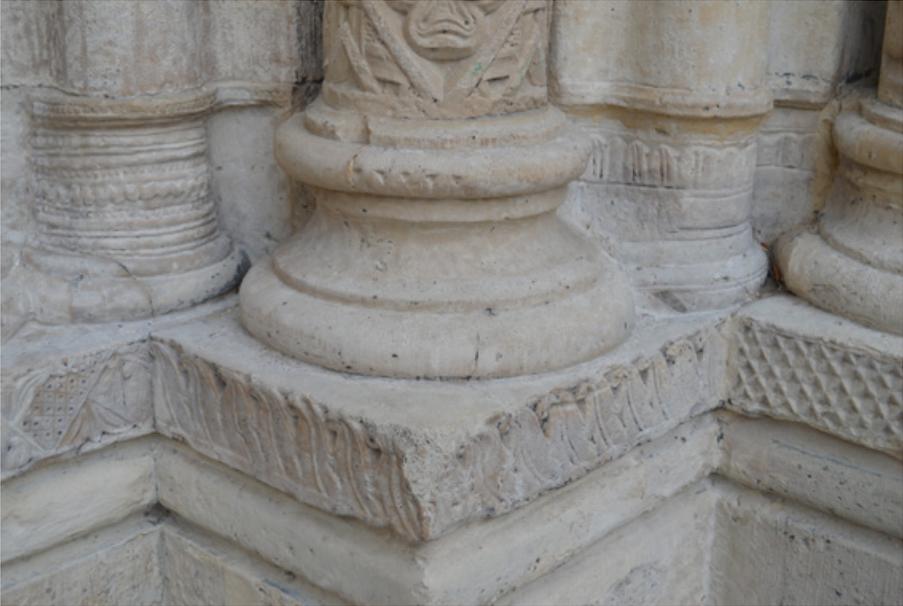
Fig. 7. Bases de l'ébrasement droit du portail sud. Base retaillée en profil attique en 1770 avec restes de l'ancien décor mieux préservé sur les bases intercalaires. (© Photo UASD / M. Wyss)

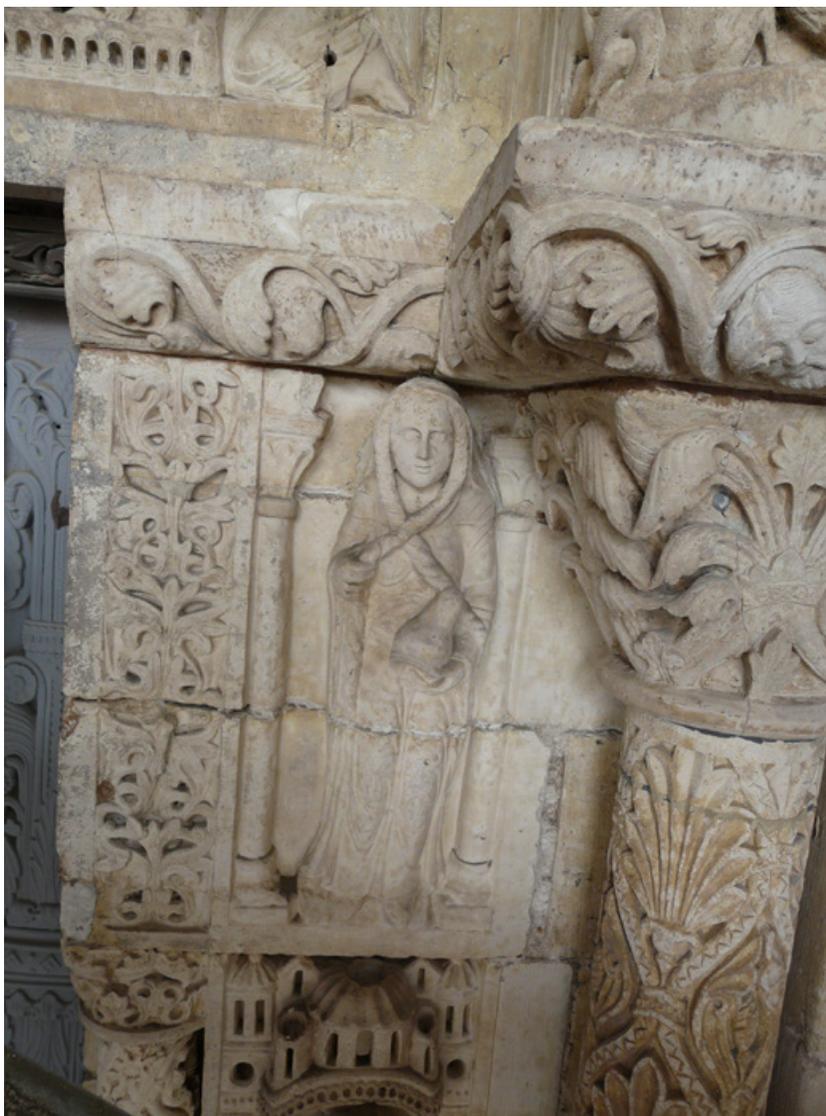
Fig. 8. Quatrième Vierge folle sur le piédroit droit du portail central. Avec la retaille du lit d'attente de la dernière assise a disparu le dais dont seuls subsistent les deux retombées.
(© Photo UASD / M. Wyss)

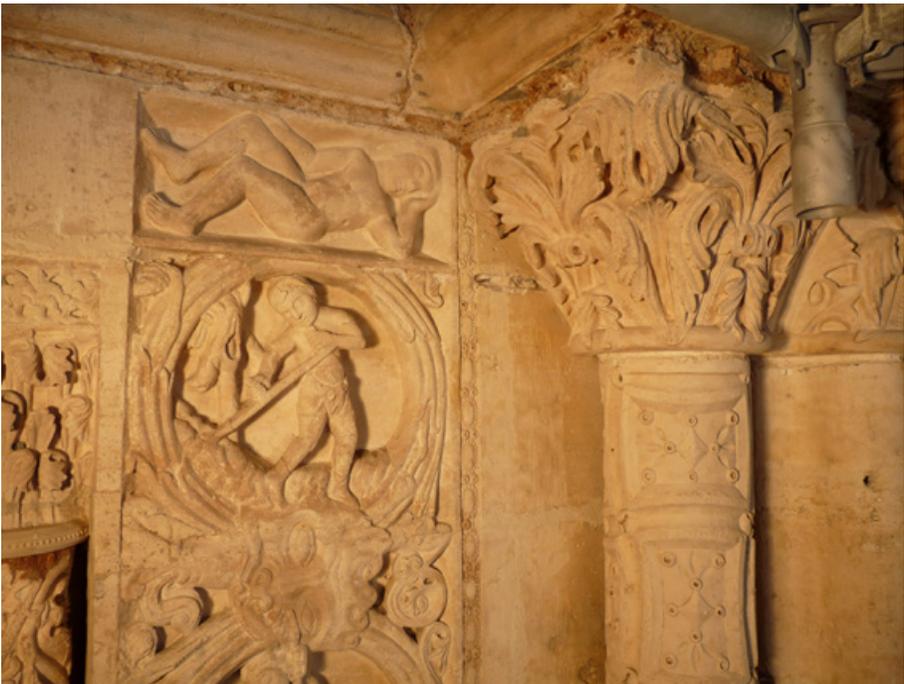
Fig. 9. Mois de juin et figure féminine sur le piédroit droit du portail sud. Discontinuité entre le motif de rinceau et le dernier cartouche comme conséquence du travail d'ajustement. (© Photo UASD / M. Wyss)

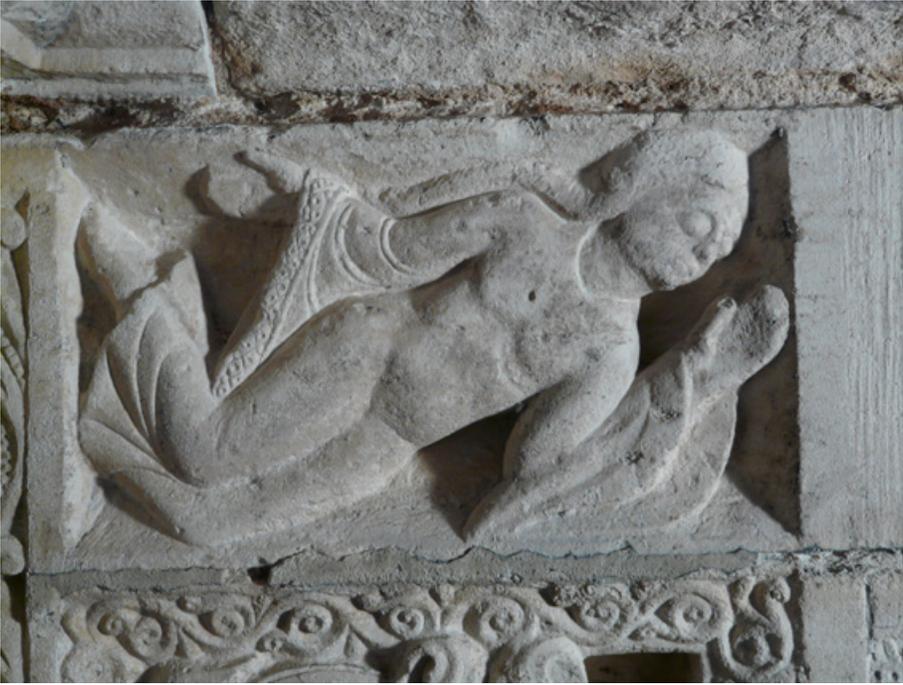
Fig. 10. Signe de la Vierge sur le piédroit gauche du portail nord. La sculpture est restée inachevée. (© Photo UASD / M. Wyss)

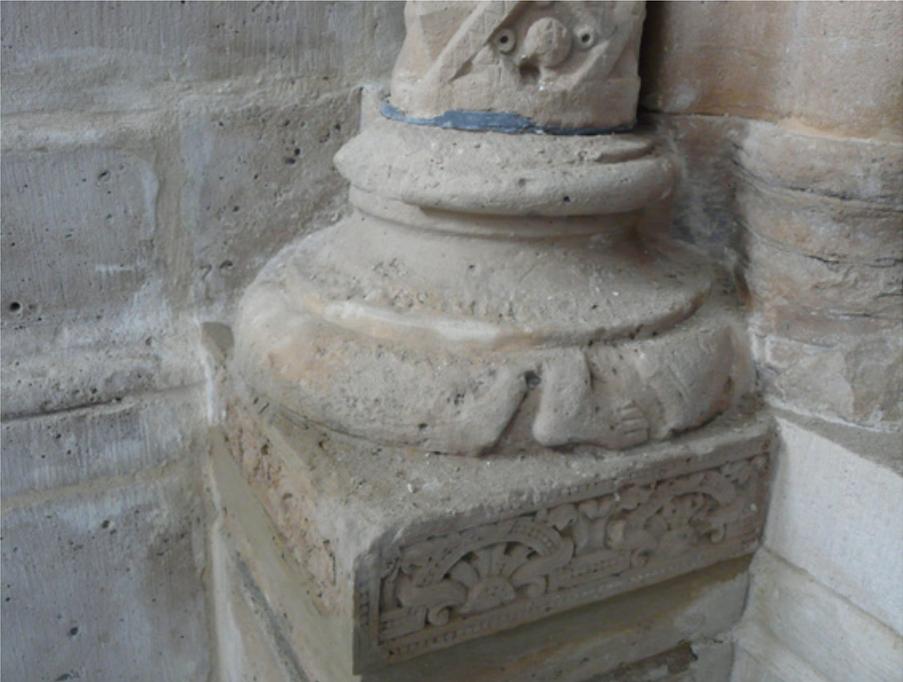
Fig. 11. Quatrième base à l'extérieur de l'ébrasement gauche du portail central. Le pied nu reproduit sur le tore inférieur de cette base, refaite en 1840, peut se voir comme un clin d'œil au décor figuré des bases originelles. (© Photo UASD / M. Wyss)

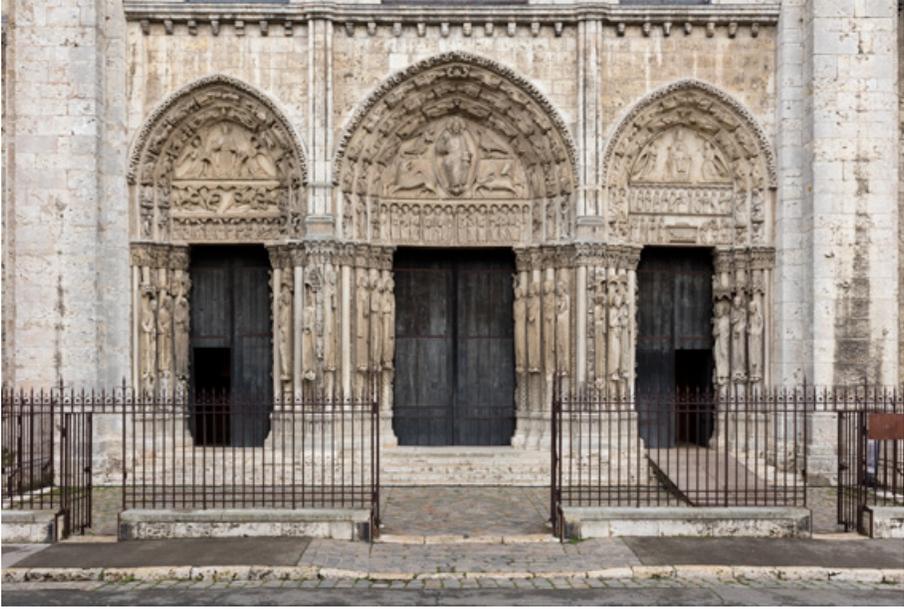
Fig. 1. Vue générale du Portail Royal (© Drac Centre-Val de Loire, F. Laugnie).

Au cours des siècles, la cathédrale Notre-Dame de Chartres a été en grande partie épargnée par l'iconoclasme, les destructions révolutionnaires ou les guerres. Elle conserve encore aujourd'hui la quasi-totalité de son décor architectural original, notamment composé d'un exceptionnel ensemble de verrières des XII^e et XIII^e siècles et de neuf portails sculptés, dont les trois qui composent le célèbre Portail royal à la façade occidentale (**fig. 1**)¹.

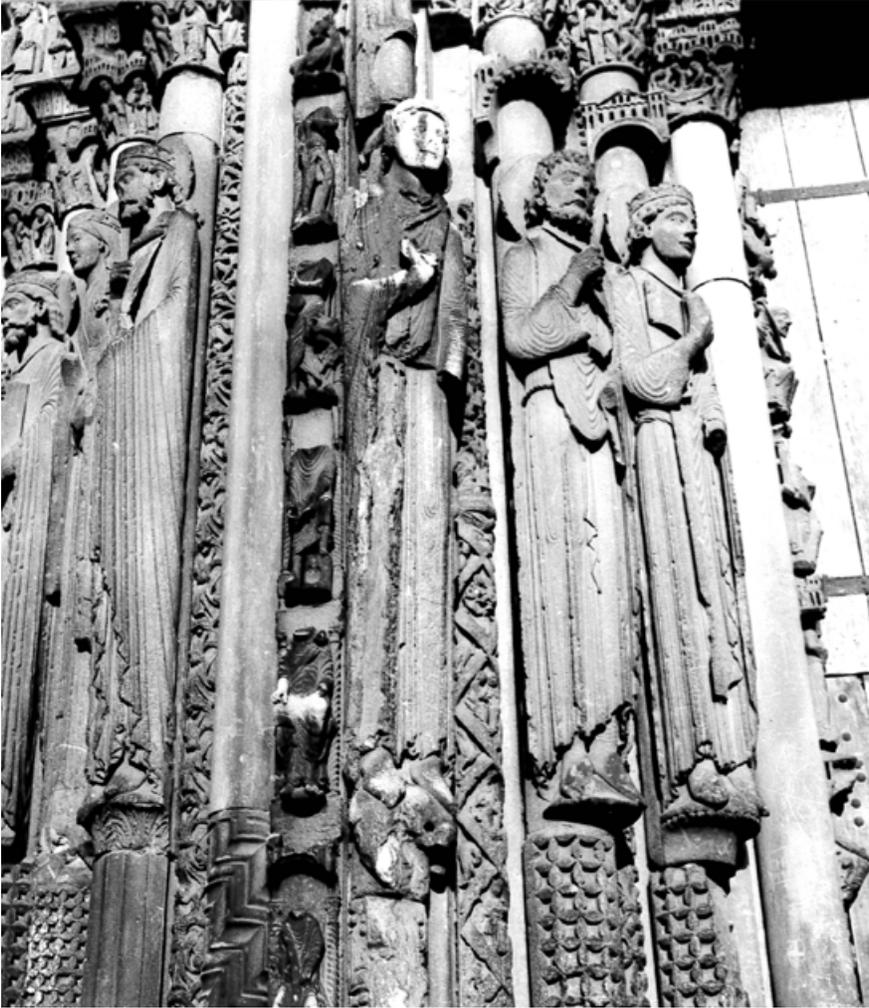
des eaux pluviales ont disparu, sans doute fracturés par le gel. À cela s'ajoute la pollution atmosphérique, qui s'est accélérée depuis la fin du XIX^e siècle avec le développement industriel, l'automobile ou encore le chauffage au fuel (fig. 2).

Fig. 2. *Jeune roi avant dépose* (© AD Loiret 1339 W 113).

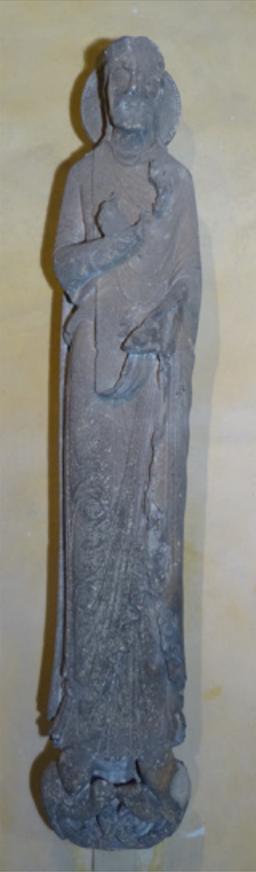
La première phase d'observation montre que les sculptures présentent un mauvais état de conservation. Sur l'ensemble un faciès relativement homogène d'altérations de la pierre est présent : fissures plus ou moins profondes, desquamations, érosion, pulvérulence. Quatre d'entre elles sont affectées par des fractures importantes : les cassures traversent horizontalement les sculptures à mi-hauteur (**fig. 5**). Ces altérations peuvent remonter assez loin dans le

Fig. 4. La statue-colonne dite *Charlemagne* avant traitement (© A. Méthivier)

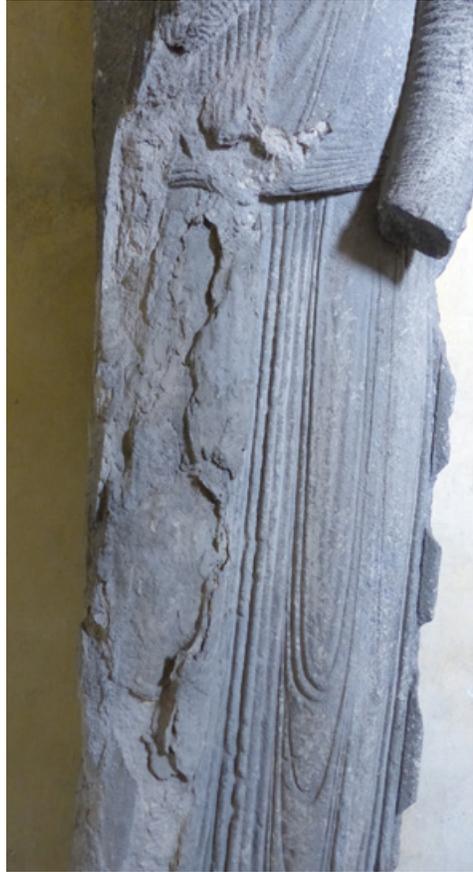
Fig. 5. Détail des altérations, statue-colonne dite *Reine de Juda* (© A. Méthivier)

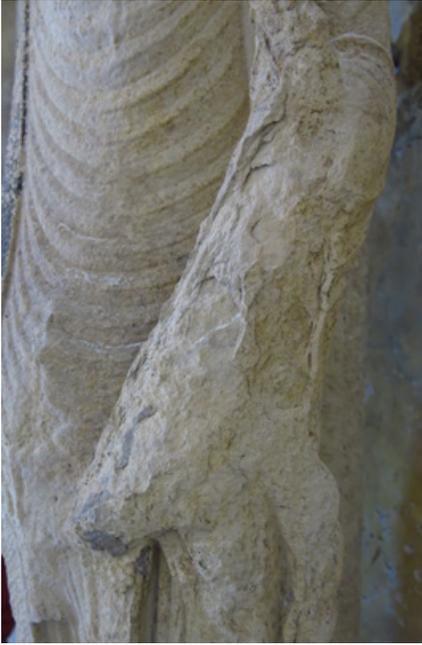
Fig. 6. Détail des déplacages et feuilletages sur la statue-colonne dite *Hildegarde* (© A. Méthivier)

Enfin, les faciès d'altération et les conditions précédentes de conservation imposent de s'interroger sur la contamination saline (**fig. 6**). Afin de conserver une certaine maîtrise des coûts, le panel d'analyses proposées est calculé au plus juste et les résultats sont interprétés par corrélation et projections d'une sculpture à l'autre. Le taux de nitrate est négligeable. Le taux de chlorure est légèrement au-dessus des seuils et celui des sulfates est jugé correct si l'on considère qu'il s'agit de sulfate de calcium, inoffensif pour la pierre. Les cations n'ont été dosés que sur les deux sculptures les plus abîmées, le *Jeune Roi* et l'*Acéphale*, mais les correspondances ne sont pas assez flagrantes pour permettre d'identifier la nature des sels. Cependant, les dosages montrent une grande quantité de calcium ;

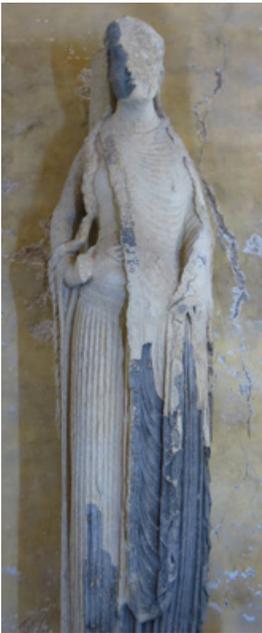
Fig. 7. La statue-colonne dite *Hildegard* en cours de nettoyage. (© A. Méthivier)

la distance du faisceau, la densité d'énergie et la fréquence d'impulsion. Si le mode SFR ne produit pas de jaunissement, il ne fait qu'amenuiser la couche qui perd son aspect sombre, mais risque de le retrouver en présence d'humidité. Le résultat n'est pas le même quand la surface est mouillée au préalable. Sur certaines zones de la sculpture, la présence de cette couche brune est plus gênante que sur d'autres. Ainsi, l'opérateur fait varier sans cesse les paramètres pour aboutir à une solution médiane : un niveau de nettoyage correct, une coloration acceptable (en gardant à l'esprit que la pierre n'est pas blanche elle-même) avec le moins de résidus possible.

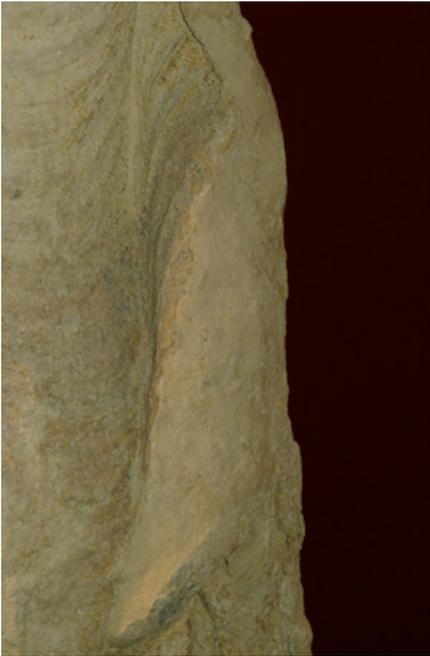
Fig. 8. La statue colonne dite *Hildegarde* en cours de consolidation des feuilletages. (© A. Méthivier)

À l'issue du nettoyage, il apparaît que les comblements anciens sont plus importants qu'anticipés et que certains bloquent l'accès à des zones qui sonnent creux (**fig. 8**). Parfois, des volumes entiers sont constitués d'un mille-feuille de fragments de pierre, de colle et de bouchages. C'est notamment le cas du *Jeune Roi*, notamment sur son épaule droite et sur la face de la statue. Ces ragréages sont déposés pour opérer des consolidations par infiltration de coulis chargés dans ces fissures, puis des bouchages. Une sélection est réalisée entre les comblements qui doivent être conservés ou éliminés, en fonction de leur aspect (sont-ils de niveau ?), de leur dureté (leur retrait risque-t-il d'endommager la pierre ?) et de leur impact sur la conservation (empêchent-ils l'accès à des zones fragiles ?). Les bouchages qui sont conservés sont alors retouchés.

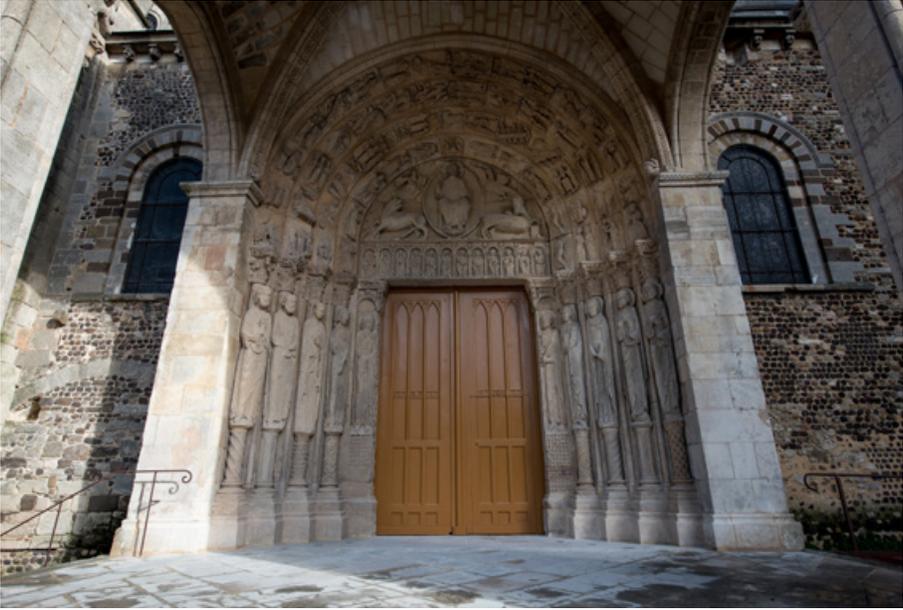
Fig. 1. Vue du portail après restauration. Le Mans, cathédrale Saint-Julien © Tim Fox – DRAC Pays de la Loire

Lorsque la Drac des Pays de la Loire, maître d'ouvrage, commande une étude de diagnostic à Christophe Amiot, ACMH, en 2012, la qualité des sculptures du portail de la cathédrale Saint-Julien du Mans, recouvertes d'épaisses croûtes noires, est quelque peu oubliée. Après plusieurs opérations d'urgence sur l'édifice, consistant en la restauration des arcs-boutants, des toitures du chevet, des voûtes du déambulatoire, de la tour sud, ainsi que des verrières du transept, la CRMH décide de lancer une opération globale sur le porche et le portail qui l'abrite (**fig. 1**).

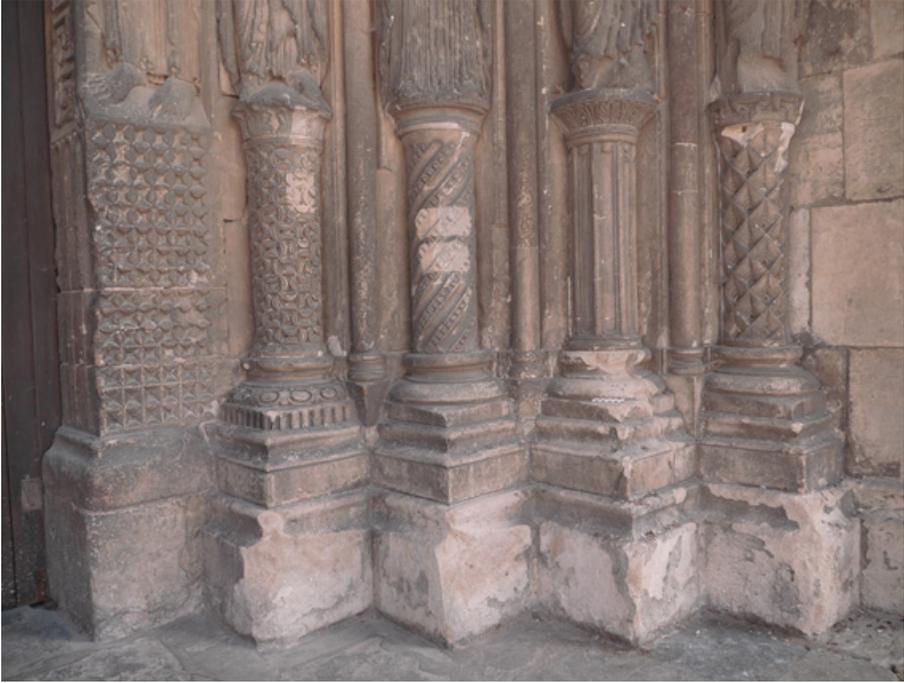
Fig. 3. Altérations de la pierre sur l'ébrasement droit (cassures, desquamations, dégradation accrue des bases des colonnes...) et premiers essais de nettoyage par ECMH. Le Mans, cathédrale Saint-Julien, portail royal © Olivier Rolland

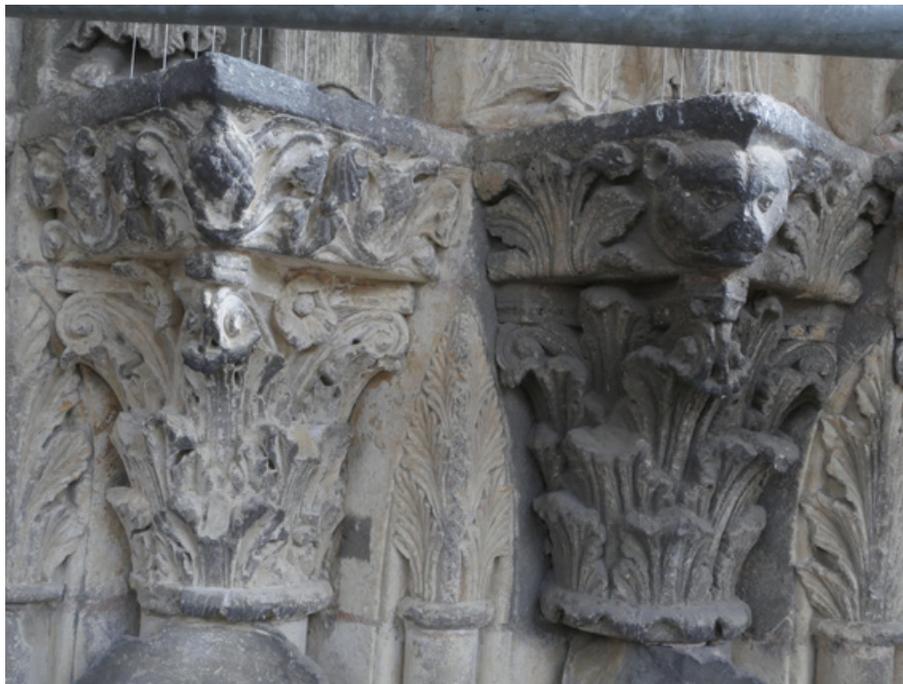
Fig. 4. Chapiteau après dépoussiérage et chapiteau témoin. Le Mans, cathédrale Saint-Julien, portail royal
© Olivier Rolland

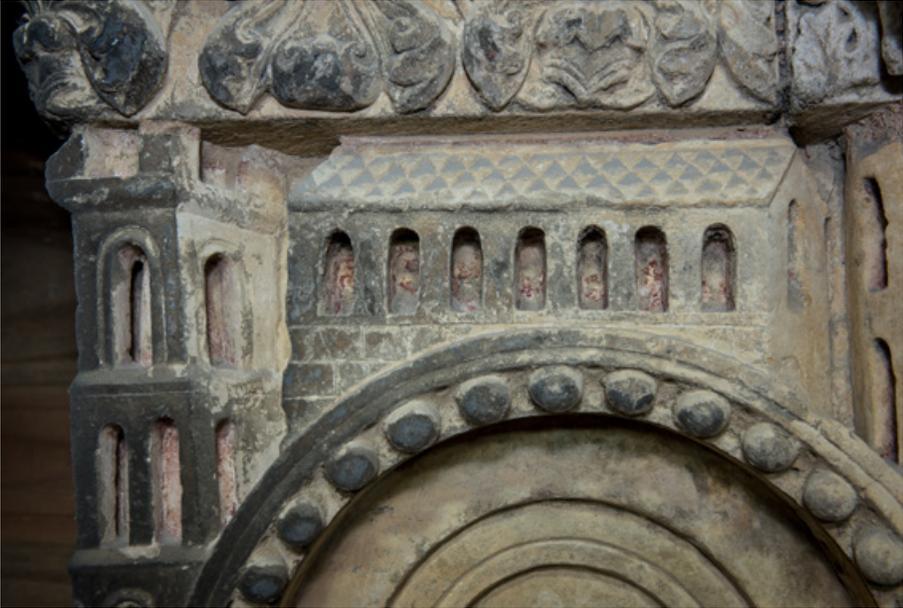
Fig. 5. Détail du piédroit de droite : les dépôts indurés résistent au dépoussiérage, mais l'état d'observation de la polychromie est significativement amélioré. Le Mans, cathédrale Saint-Julien, portail royal
© Tim Fox – DRAC Pays de la Loire

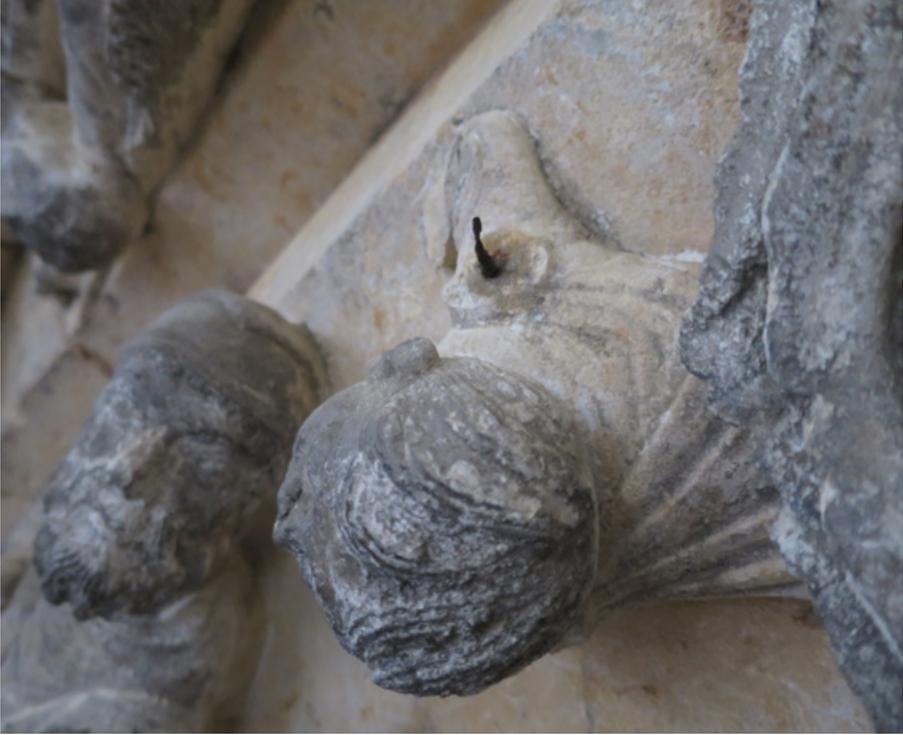
Fig. 6. Sculpture d'ange : on observe une surface aplatie et une tige de fer au niveau de l'épaule qui permettait certainement l'ajout d'un volume comme une aile par exemple. Il s'agirait d'un dispositif ancien plutôt que d'une réparation. Le Mans, cathédrale Saint-Julien, portail royal, voussure
© Justine Sacleux, Pauline Coquerel

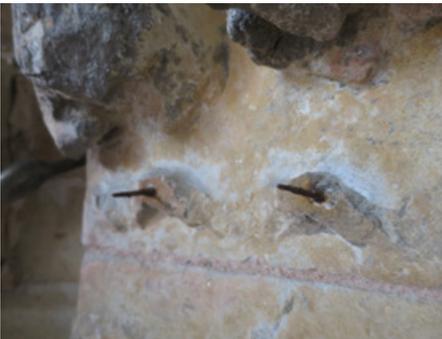
Fig. 6a. Pointe de réparation au niveau des bases de voussoir (forme de nuée ou de végétaux)
© Justine Sacleux, Pauline Coquerel

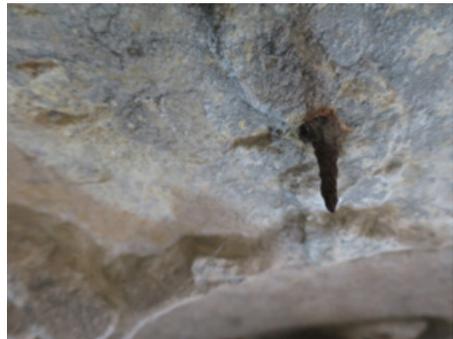
Fig. 6b. Pointe de réparation avec forme de vis
© Justine Sacleux, Pauline Coquerel

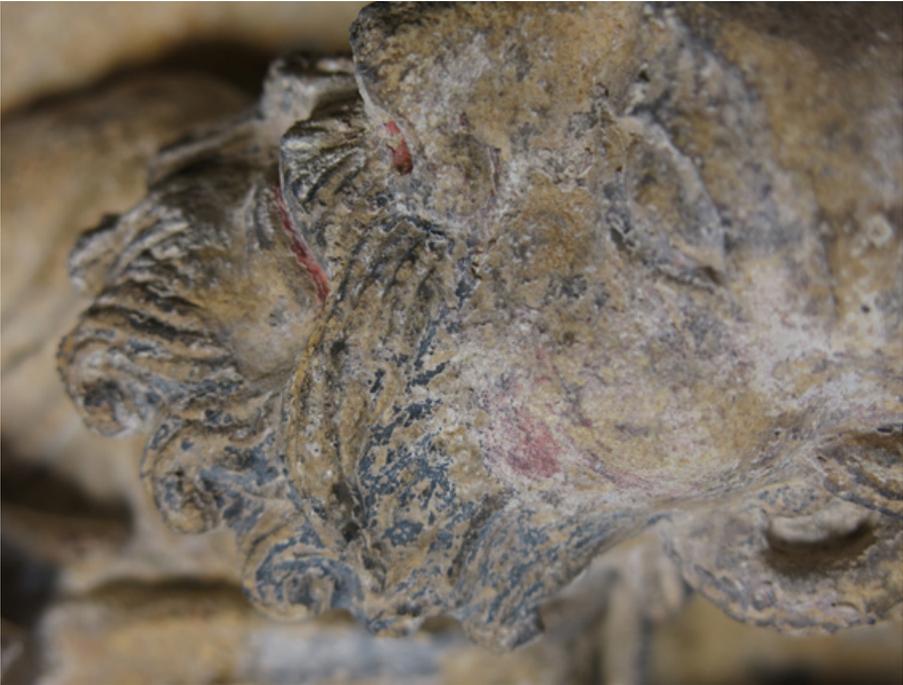
Fig. 7. Résultat du nettoyage au micro-gommage. Le Mans, cathédrale Saint-Julien, Portail royal, voussure.
© Justine Sacleux, Pauline Coquerel

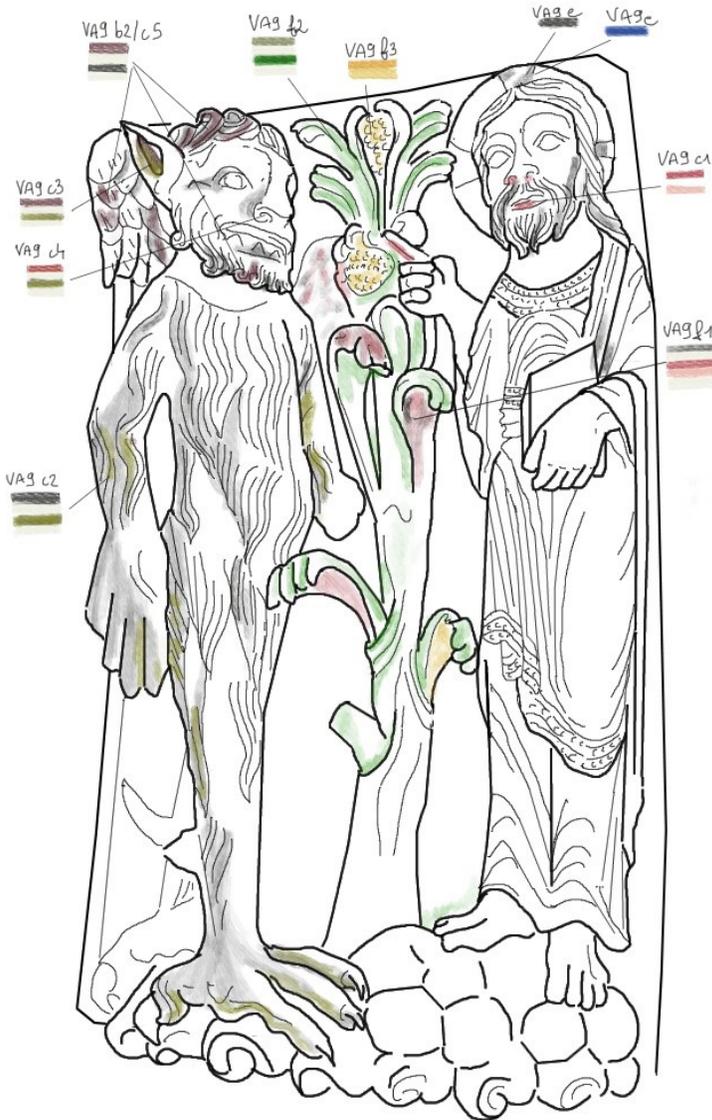
Fig. 8. Exemple de relevé : les couleurs visibles sont reportées sur le schéma avec les observations stratigraphiques, ensuite détaillées dans un tableau. © Justine Sacleux

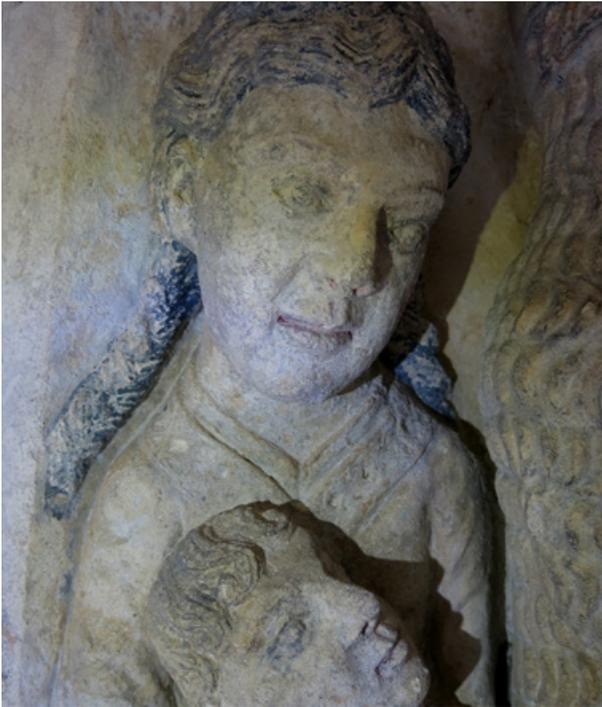
Fig. 9b. Détail du voussoir VA6 : la tresse de la figure féminine est en partie sculptée puis peinte en noir directement sur le voussoir.

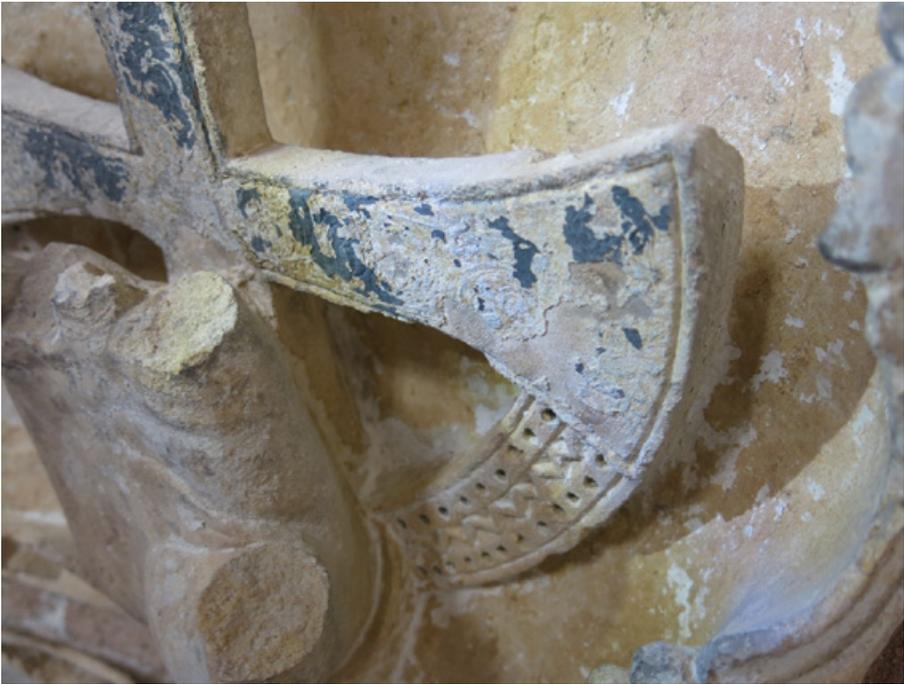
Fig. 10. Croix au-dessus du Christ en majesté : motif en relief dans la préparation, feuille d'étain et feuille d'or Le Mans. Cathédrale Saint-Julien, Portail royal, voussure. © Justine Sacleux, Pauline Coquerel

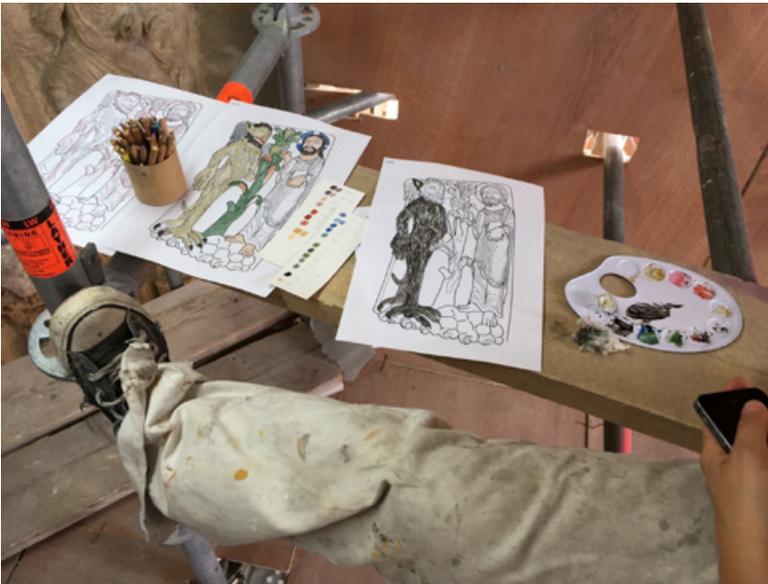
Fig. 11b. Essais de restitution sur papier aquarellé des couleurs du linteau
© Justine Sacleux, Pauline Lascourrèges.

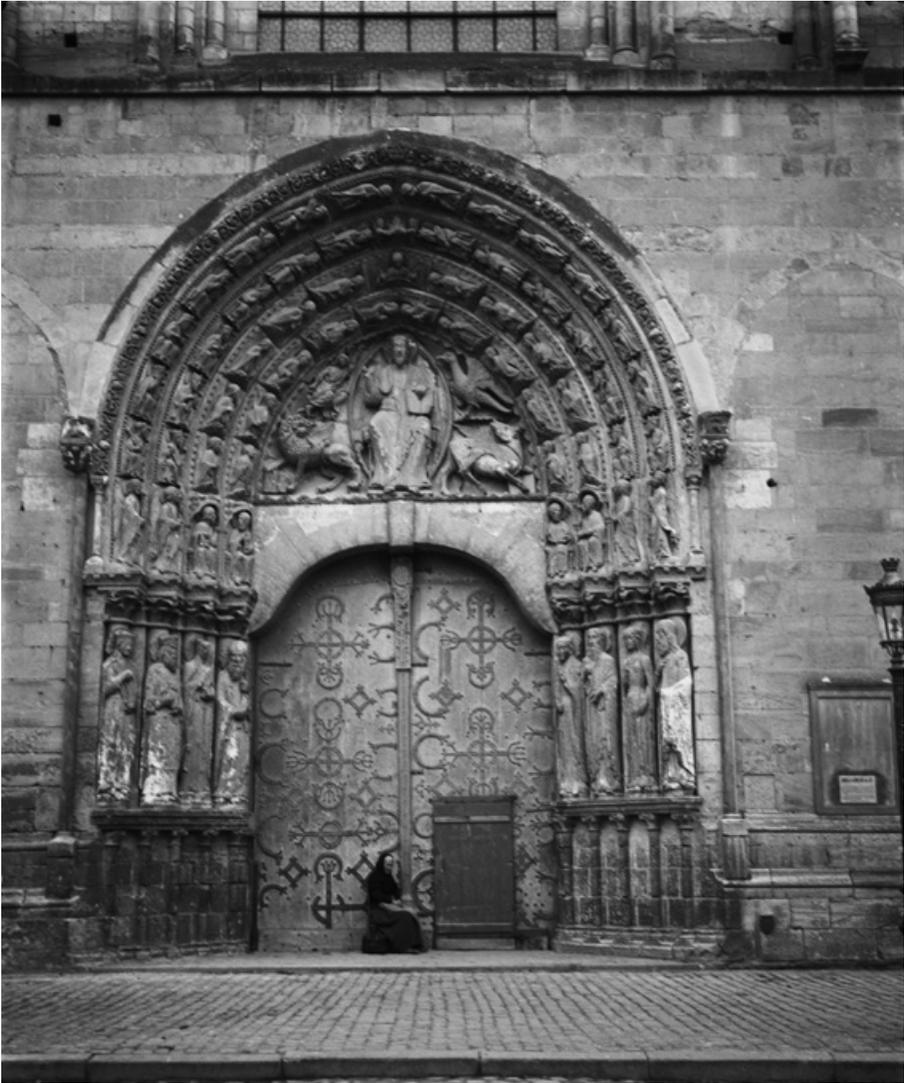
Fig. 1. Vue d'ensemble du portail en 1885. Le portail étant protégé depuis 2009 par un bardage en bois, seules les photographies anciennes nous en donnent des vues d'ensemble dégagées. © Ministère de la Culture – Médiathèque de l'architecture et du patrimoine, diffusion RMN-GP.

Le portail de la cathédrale d'Angers est sculpté vers 1150, quelques années après celui de la cathédrale de Chartres (**fig. 1**). Sa réalisation est contemporaine de la façade occidentale de la cathédrale, dont il forme le décor central. Cet ensemble est édifié sous l'épiscopat de Normand de Doué (1148-1153), à qui l'on doit également la construction de la nef de la cathédrale, toujours en place

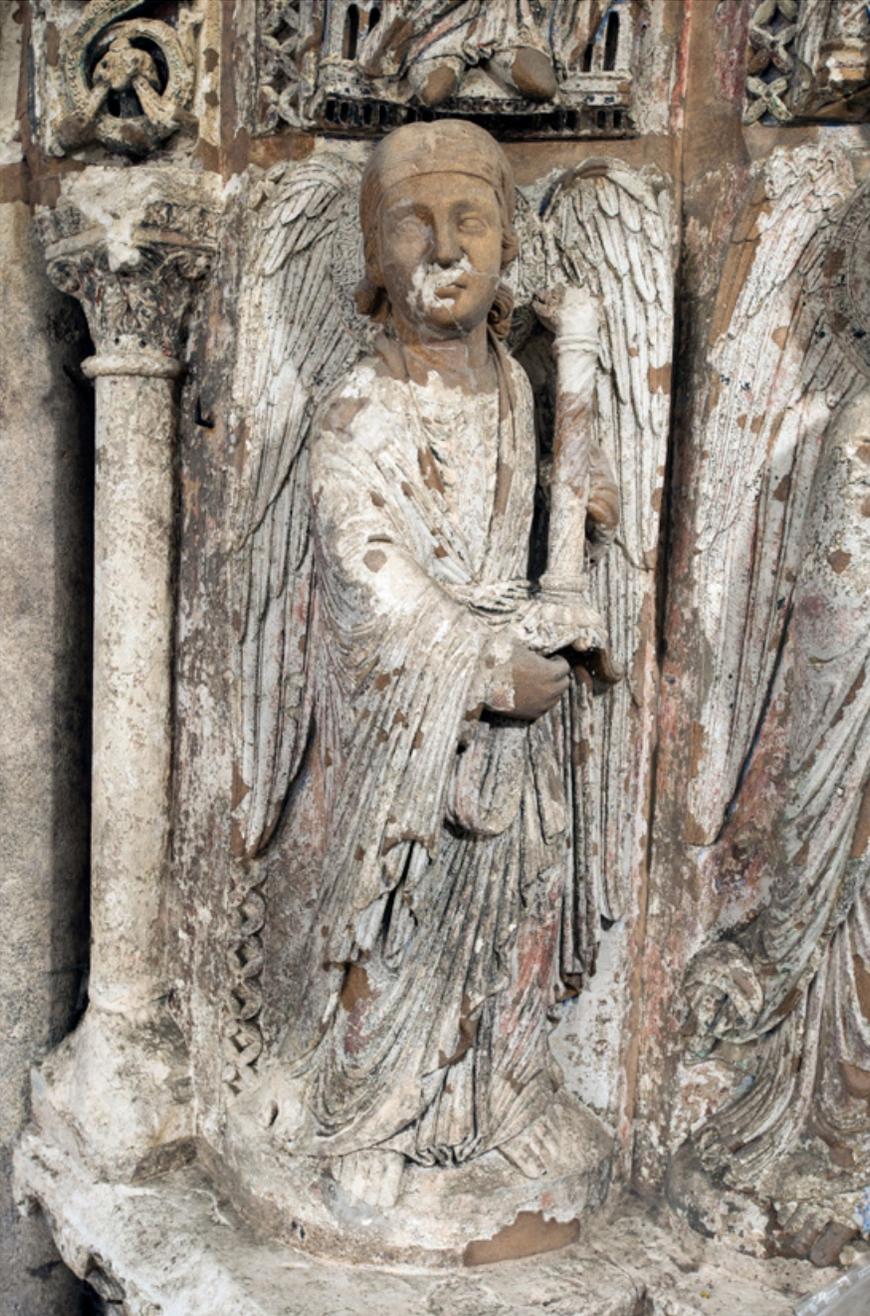
Fig. 3. Un ange cérophéaire du premier registre de la voussure extérieure à droite (niveau du linteau) avant restauration. Le visage et le cou ont été restitués par Antoine-Laurent Dantan qui a également fait quelques ragréages. Le ciment « romain » ou « naturel » utilisé pour ces compléments a bruni avec le temps. © Dominique Bouchardon / LRMH

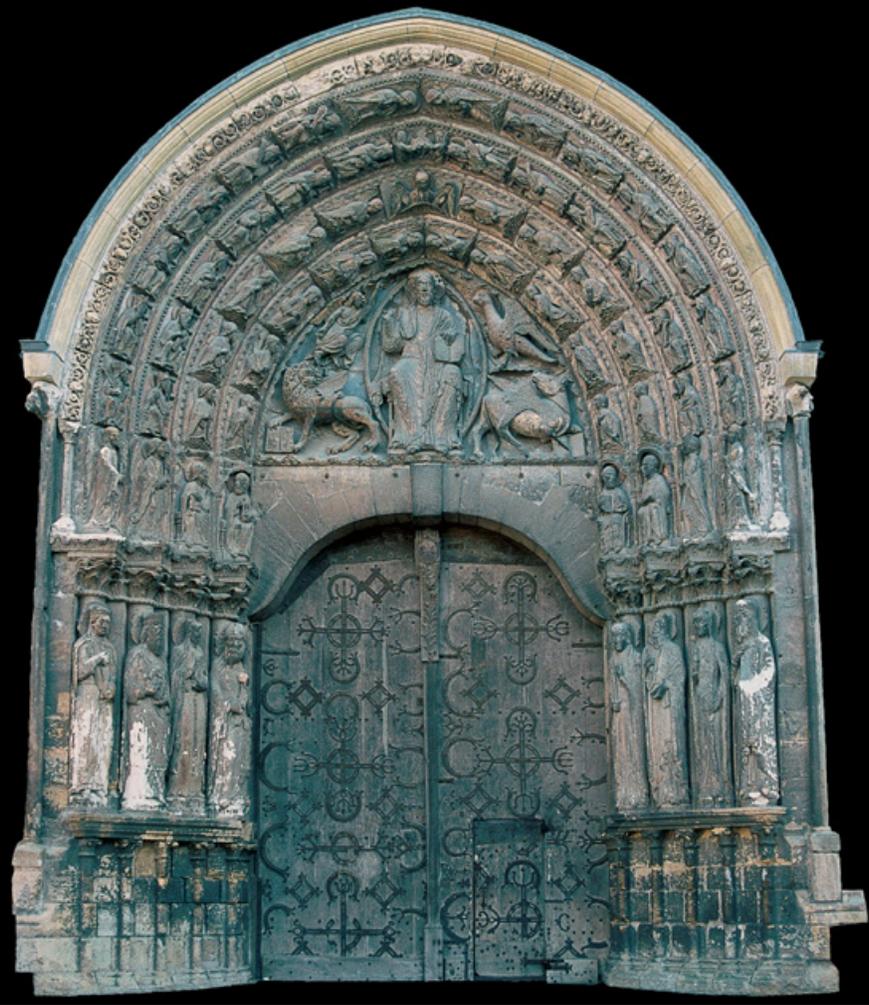
Fig. 4. Le portail dans les années 1990, avant restauration. © Ville d'Angers
