À FLEUR DE PIERRE

DIX ANS DE RESTAURATION DES PORTAILS À STATUES-COLONNES

Actes de la journée d'étude « Actualité des portails du premier art gothique »,
13 décembre 2018, INHA, Paris

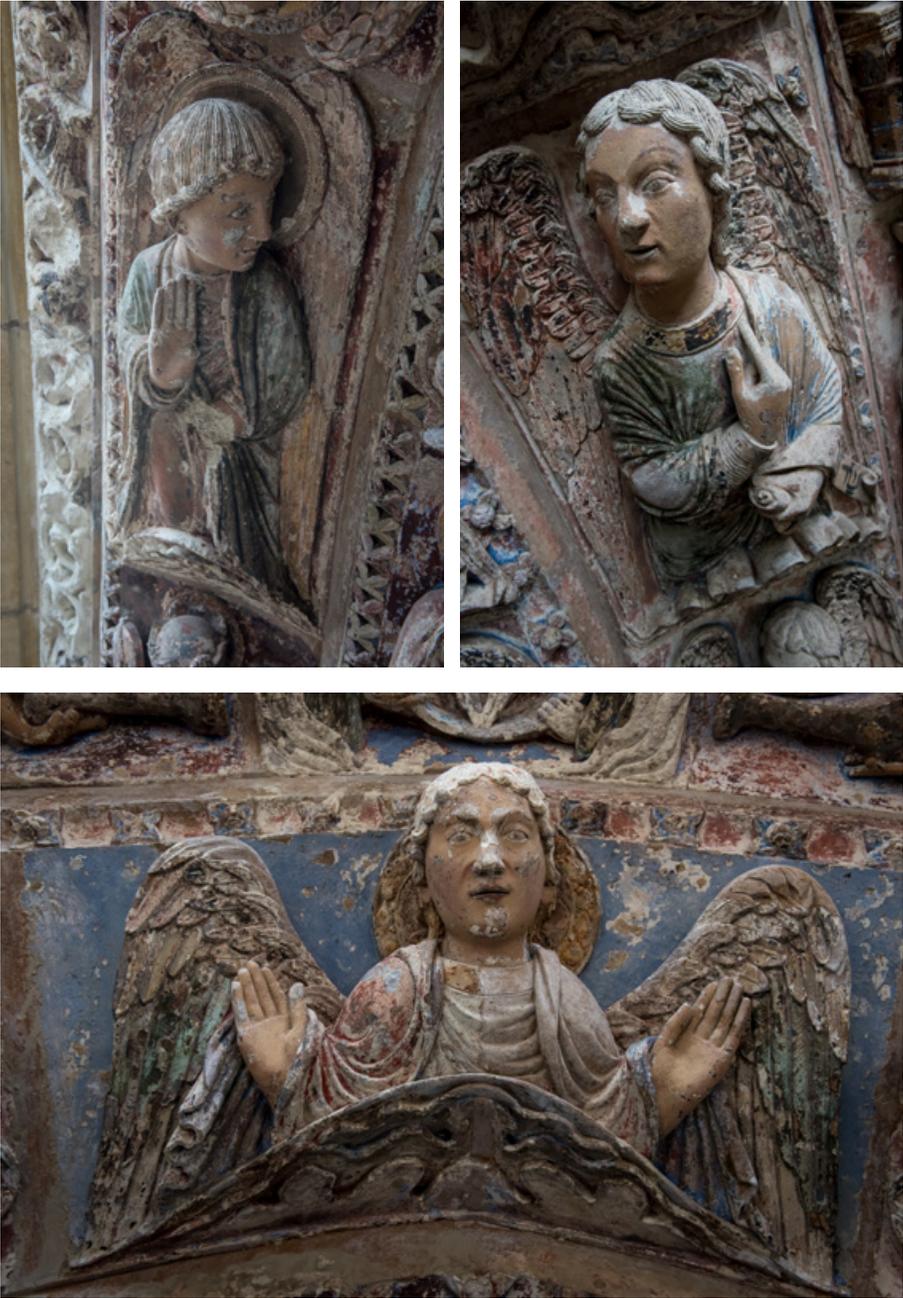
Fig. 5. Sculpture de l'archivolte surplombant le Christ en majesté, après restauration.
© Tim Fox / Drac des Pays de la Loire

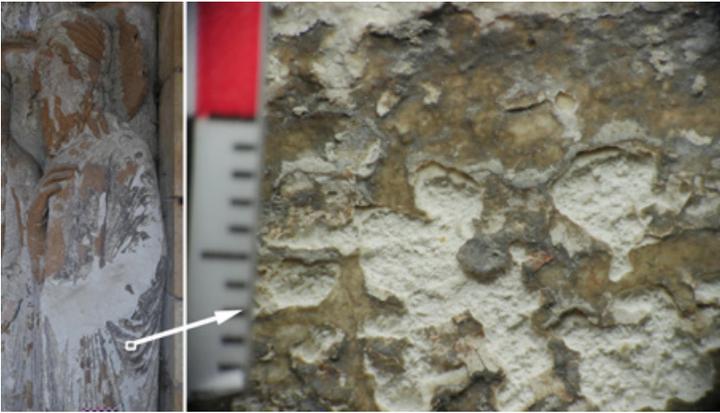
Fig. 6. Statue-colonne extérieure de l'ébrasement senestre : tuffeau fragilisé par les sels, laissé en partie couvert de croûtes noires après un essai de microsablage en 2009 qui a percé l'épiderme (la mire en millimètres donne l'échelle de la macrophotographie à droite). © Olivier Rolland

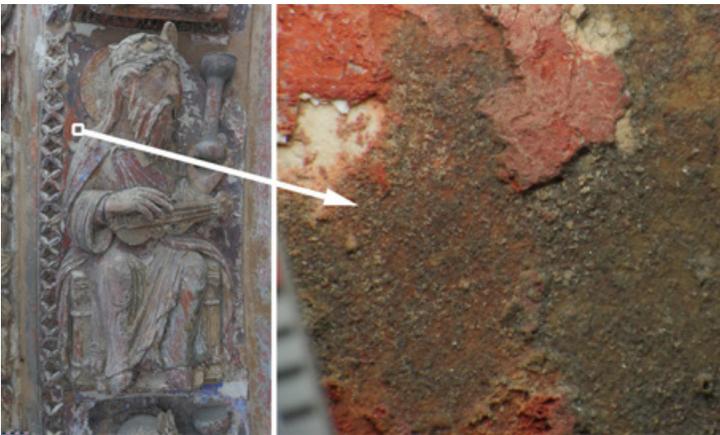
Fig. 7. Quatrième claveau du rouleau de voussure extérieur à dextre : le nettoyage réalisé en 2009 a laissé la croûte noire là où l'on devine, au-dessous, l'ocre rouge de la préparation du XVII^e siècle appliquée directement sur le tuffeau (la mire en millimètres donne l'échelle de la macrophotographie à droite). © Olivier Rolland

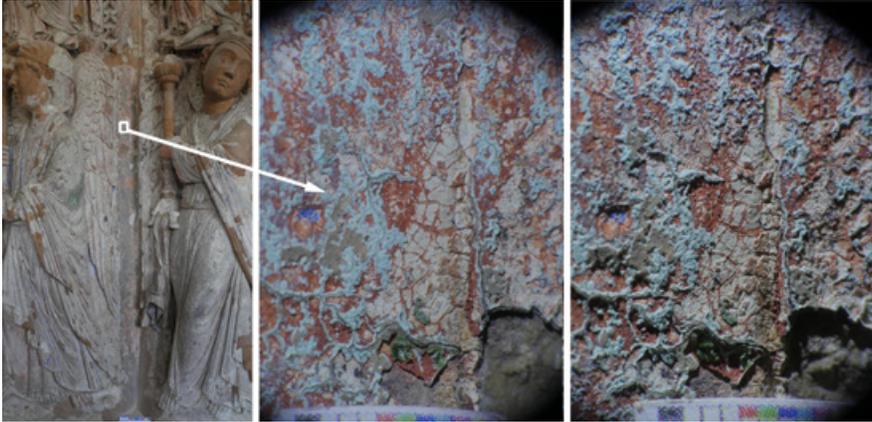
Fig. 8. Premiers claveaux des rouleaux de voussure intérieurs à senestre : la macrophotographie au centre montre la variété des couches découvertes par le nettoyage. La macrophotographie à droite montre la même zone sous éclairage rasant venant du haut et met en valeur la stratigraphie : l'abrasion du microsablage de 2009 s'est parfois arrêtée à la dernière couche, la préparation médiévale blanche, particulièrement résistante (la mire en millimètres en bas donne l'échelle des macrophotographies).
© Olivier Rolland

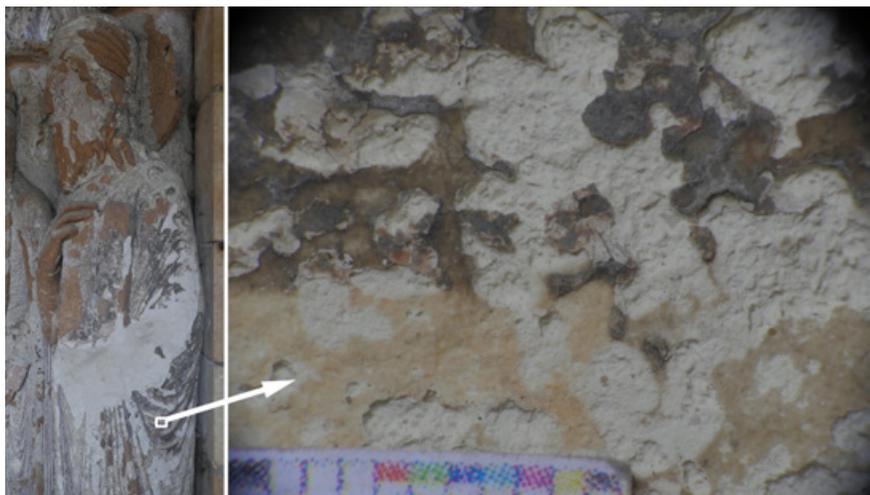
Fig. 9. Statue-colonne extérieure de l'ébrasement senestre : en bas à gauche en mode « low Q Switch », le laser respecte l'épiderme que l'essai de microsablage de 2009 avait perforé, mais de tout petits îlots de polychromie ont été éliminés. En bas à droite, le mode « Short Free Running » donne un aspect plus gris, mais respecte les petits îlots de polychromie. © Olivier Rolland

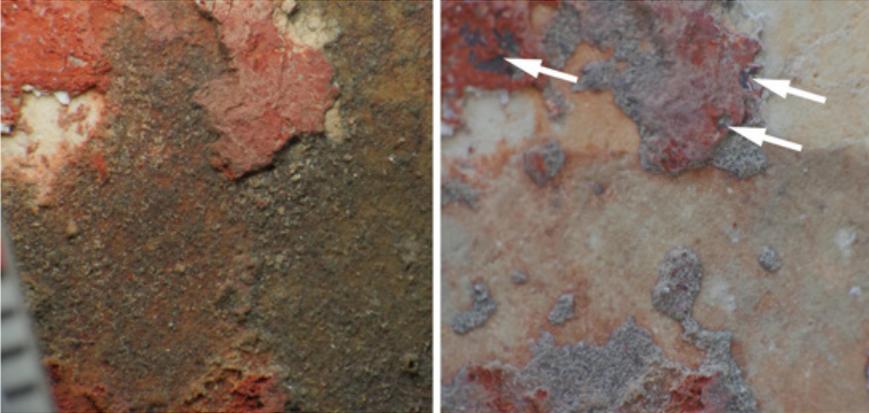
Fig. 10. À droite, essais de nettoyage au laser menés en 2016. On observe en haut une bande claire en mode « Q Switch » et, au-dessous, une bande plus grise en mode « Short Free Running ». En haut, les trois seuls impacts laser « Q Switch » sur les couches de polychromie épaisses sont indiqués par les flèches blanches, ils ont fait disparaître un peu de rouge et ont noirci le reste au-dessous. Ce même mode laser a produit sur le tuffeau un nettoyage poussé. En-bas, le laser en mode « Short Free Running » a été passé sur les couches de polychromie comme sur le tuffeau, il a beaucoup mieux respecté les premières. Il produit un nettoyage moins poussé, plus gris, mais acceptable. © Olivier Rolland

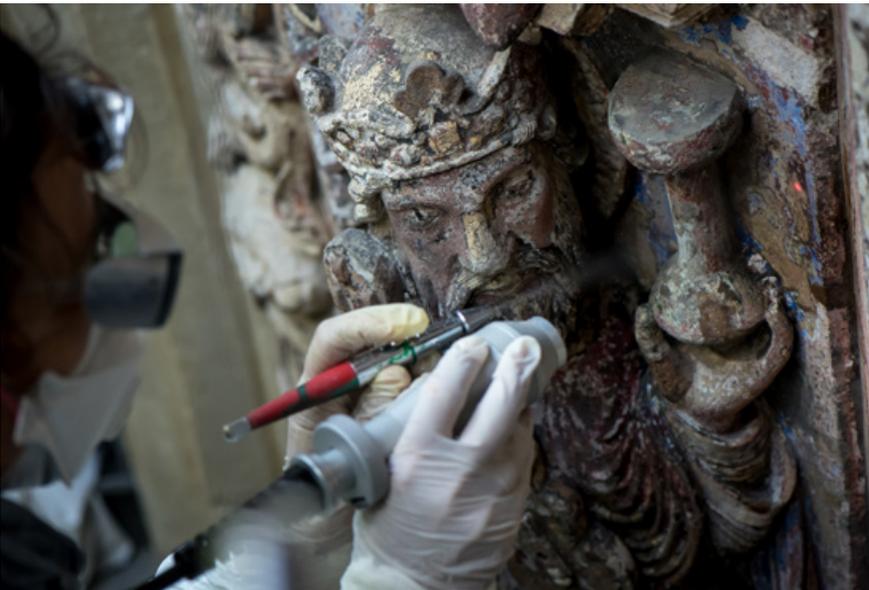
Fig. 11. Nettoyage des sculptures au laser en mode « Short Free Running » par l'atelier Bouvier, été 2018. © Tim Fox / Drac des Pays de la Loire

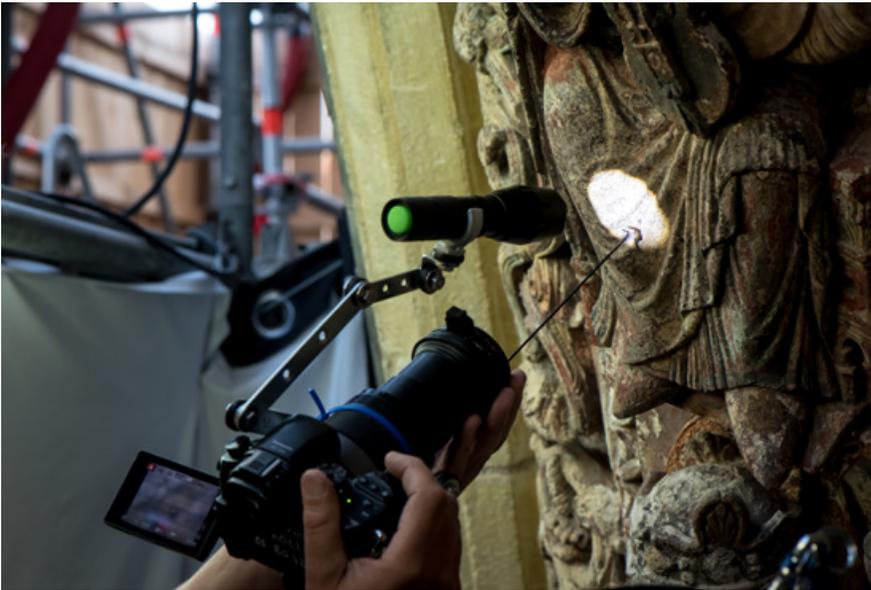
Fig. 12. Macrophotographie d'une zone concernée par le nettoyage au laser, été 2018. © Tim Fox / Drac des Pays de la Loire

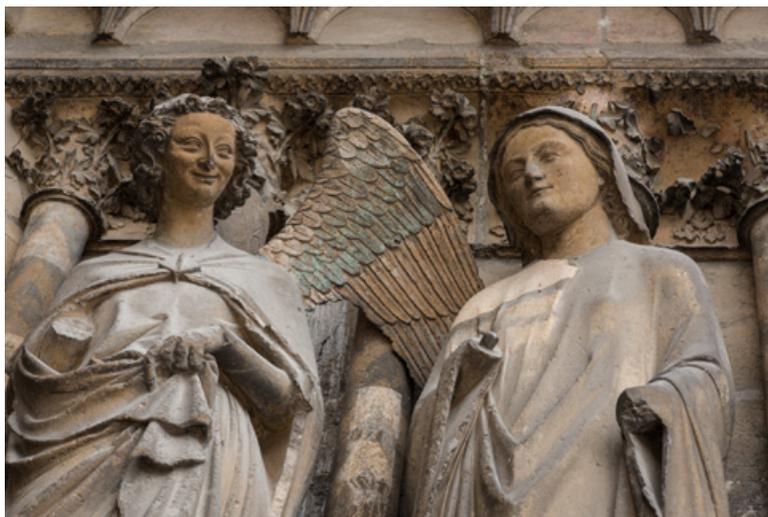
Fig. 3. Archange Gabriel de l'Annonciation. Traces de polychromie visibles à l'œil nu sur l'aile (© Stéphanie Duchêne)

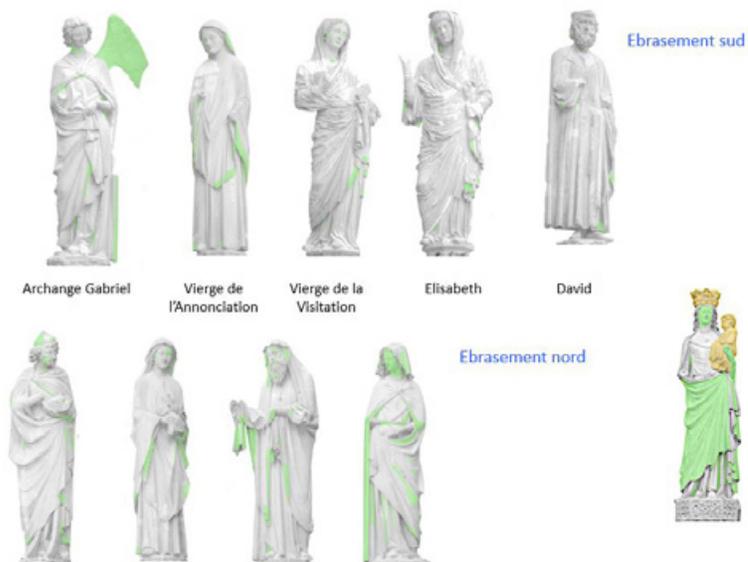
Fig. 4. Relevé des traces de polychromies toutes campagnes confondues (© INP)

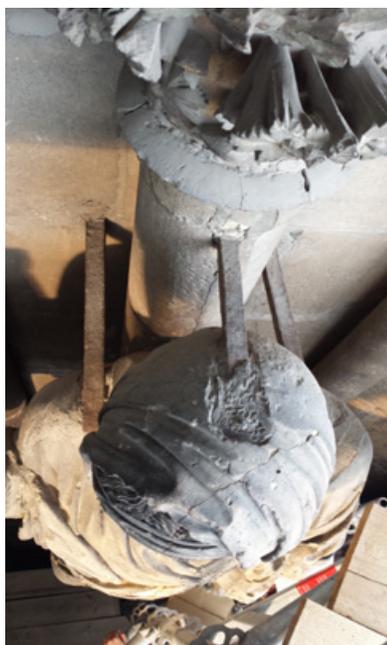
Fig. 6. Sainte Élisabeth de la Visitation. Le sens du lit de la pierre, oblique par rapport au mur d'ébrasement, est indiqué par une fissure (© Hubert Boursier)

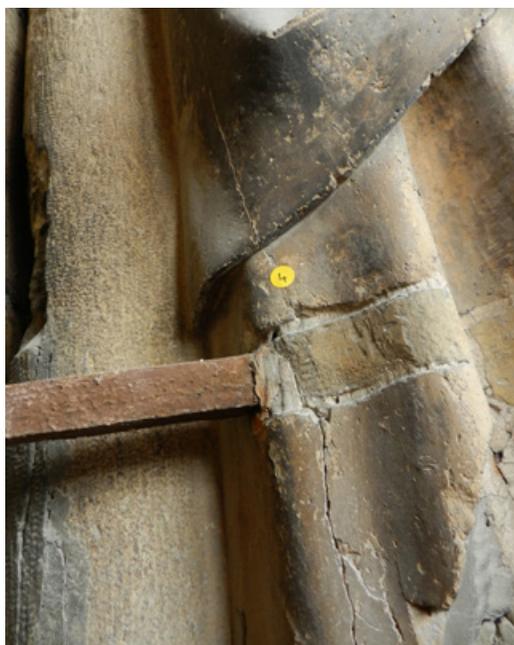
Fig. 7. Vierge de la Présentation au Temple, profil dextre. Détail du délitage de la colonne et des plis (© Hubert Boursier)

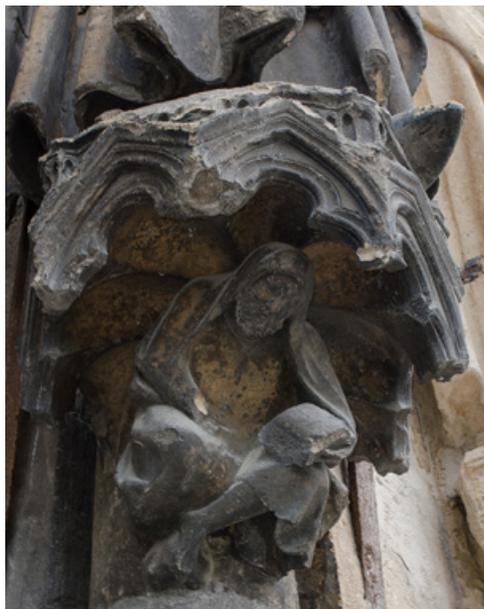
total isole le dos du marmouset de l'intrados du dais-console, annulant le rôle mécanique de cet élément (**fig. 8**).

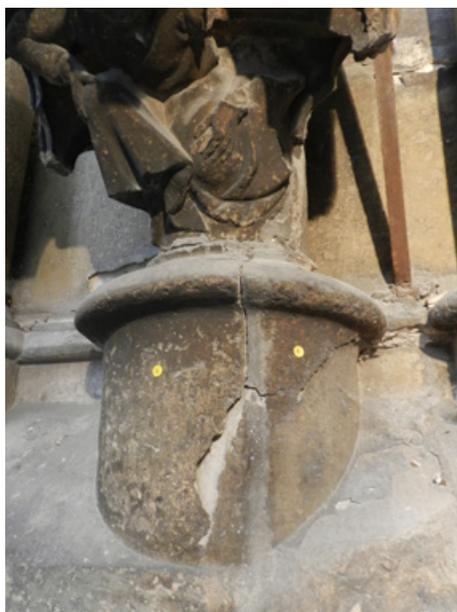
Fig. 9. Base du Saint Joseph. Fissures obliques réduisant la surface portante (© Hubert Boursier)

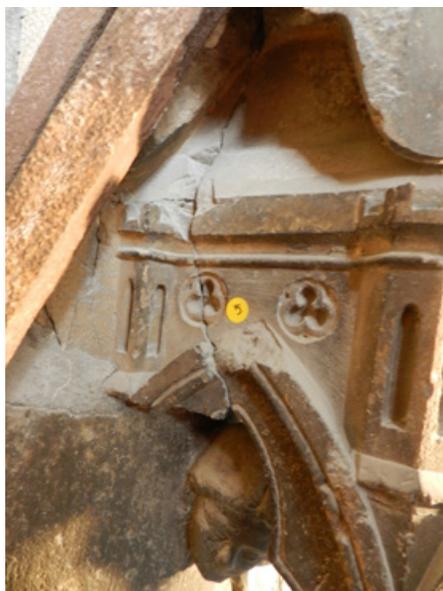
Fig. 10. Console de la Vierge de la Présentation au Temple. Cisaillement et morcellement de la console (© Hubert Boursier)

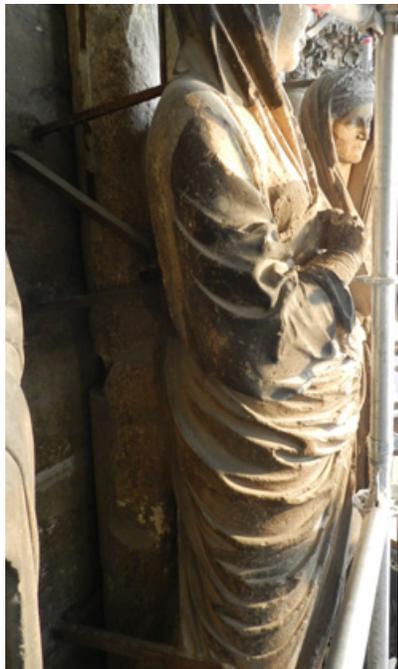
Fig. 11. Vierge de la Visitation. Armatures
(© Hubert Boursier)

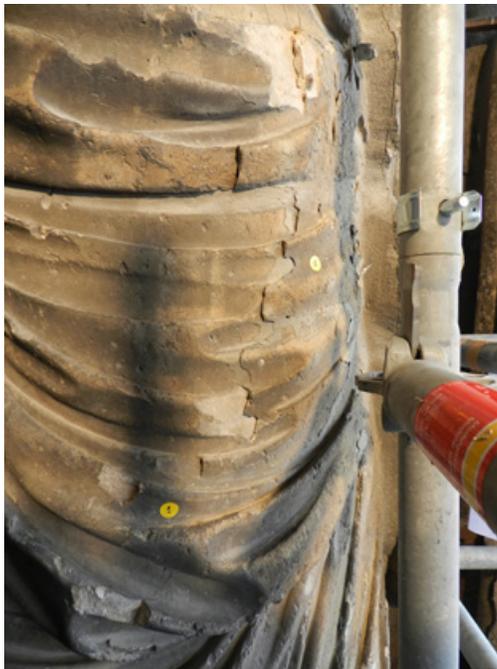
Fig. 12. Buste de la Sainte Élisabeth de la Visitation.
Déplacage et pertes de fragments en bout de lit
(© Hubert Boursier)

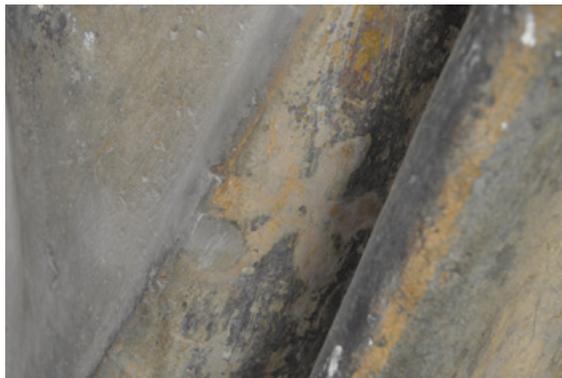
Fig. 13. Trace en négatif (« fantôme ») de motif floral à six pétales (© INP)

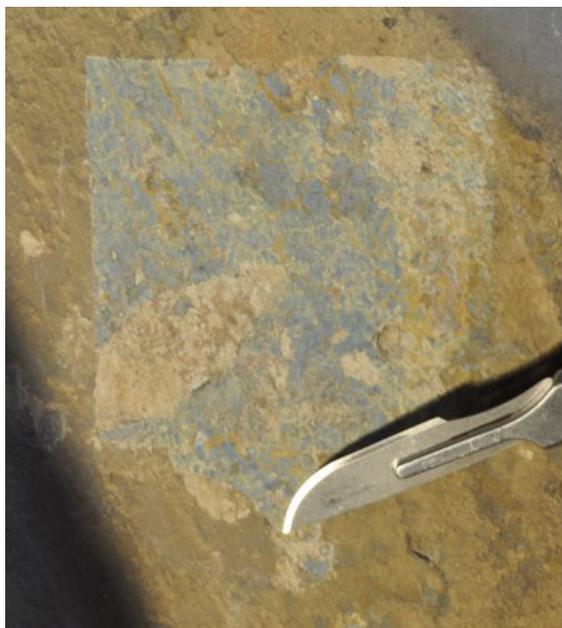
Fig. 14. Étude des polychromies. Fenêtre stratigraphique révélant le premier repeint : fond bleu azurite, décor d'or sur mixtion ocre jaune et pétale de fleur blanche (© INP)

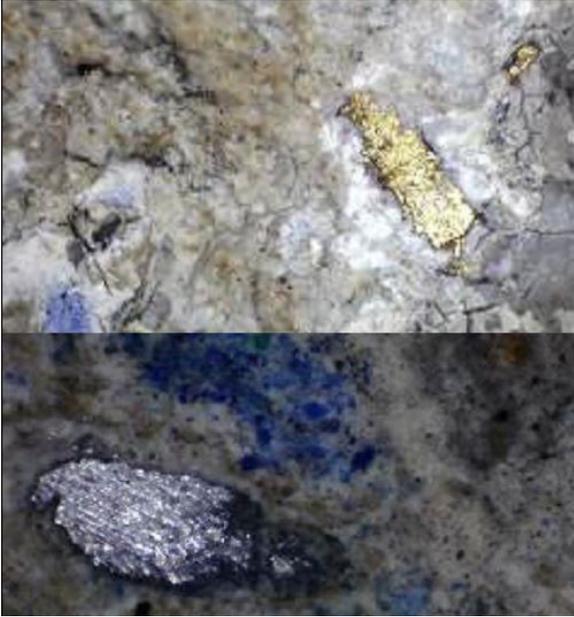
Fig. 15 a-b. Vue sous microscope de résidus métalliques (feuille d'or sur feuille d'étain ?) couvrant les pétales des fleurs (© INP)

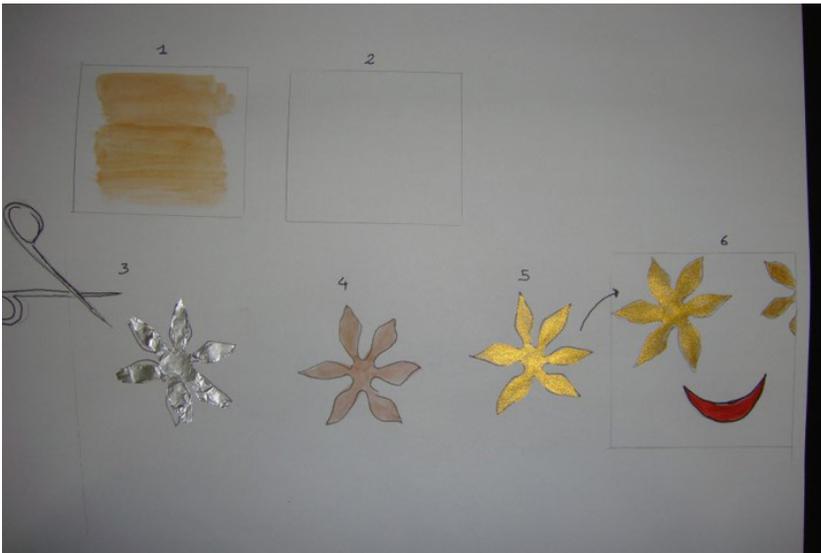
Fig. 16. Proposition de reconstitution du processus de réalisation des décors appliqués (© Juliette Lévy)

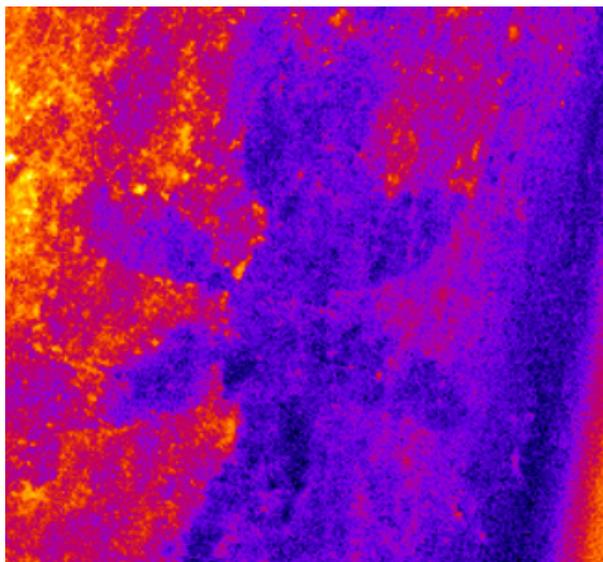
Fig. 17. Mise en évidence des motifs floraux par thermographie infrarouge (© Stéphanie Duchêne)

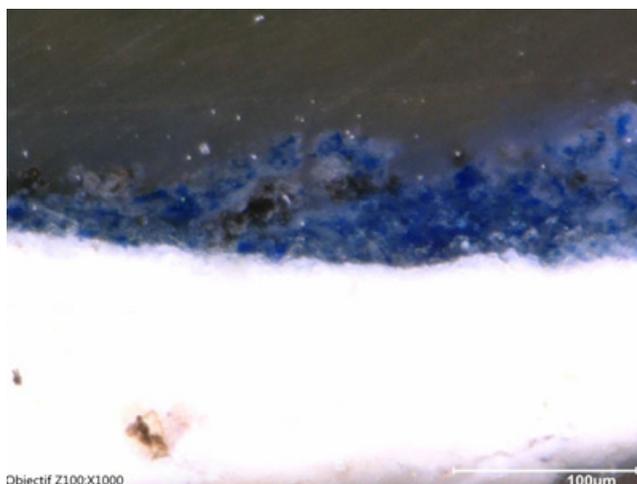
Fig. 18. Vierge à l'Enfant du trumeau. Coupe stratigraphique de la robe : bleu lapis-lazuli sur blanc de plomb (© Stéphanie Duchêne)

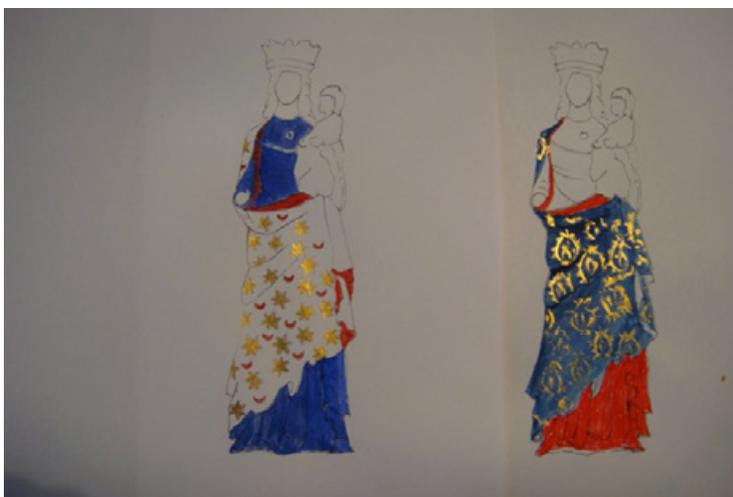
Fig. 19 a-b. Vierge à l'Enfant du trumeau. Proposition de reconstitution de la polychromie d'origine et du premier repeint (© Juliette Lévy)

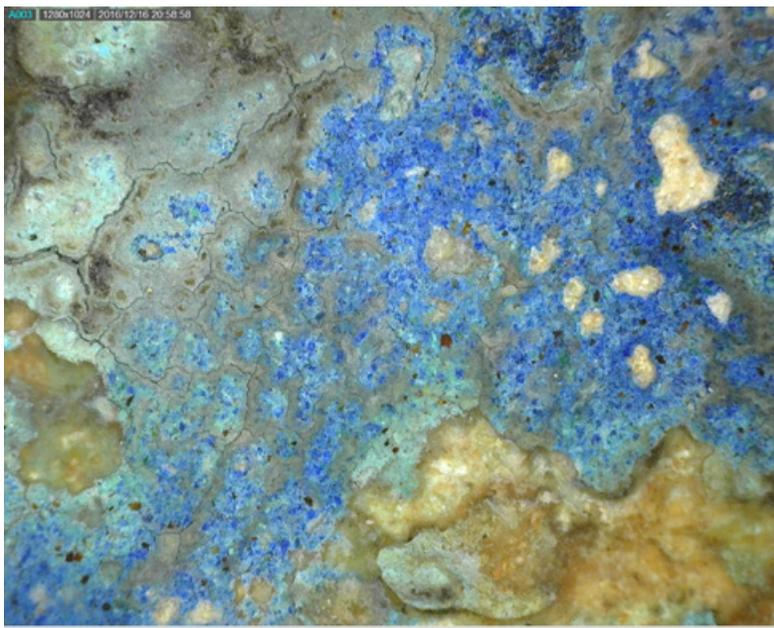
Fig. 20. Vierge à l'Enfant du trumeau. Vue microscopique du premier repeint : restes de fond bleu pigmenté entre autres avec un mélange d'azurite et de malachite (© Stéphanie Duchêne)
